COMUNE DI ALDENO

PIANO REGOLATORE GENERALE INSEDIAMENTI STORICI

VARIANTE SOSTANZIALE IN ADEGUAMENTO ALLA L.P.15/2015

FASCICOLO SCEDATURA N. 3 ISOLATI Q - R - S - T - U - V - Z - X - Y

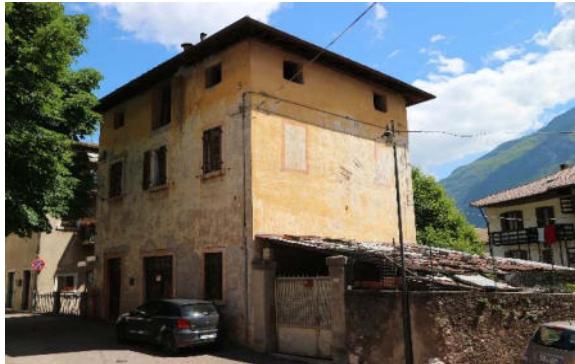
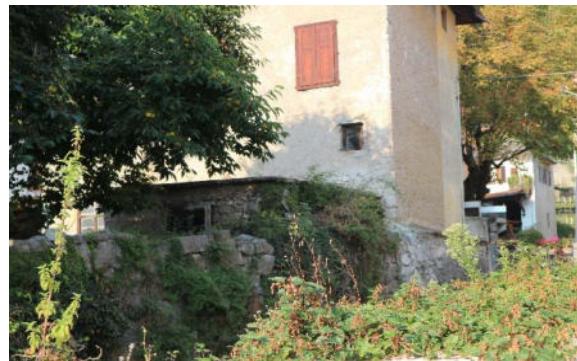
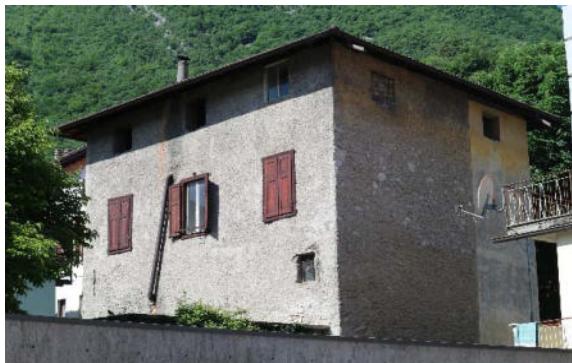
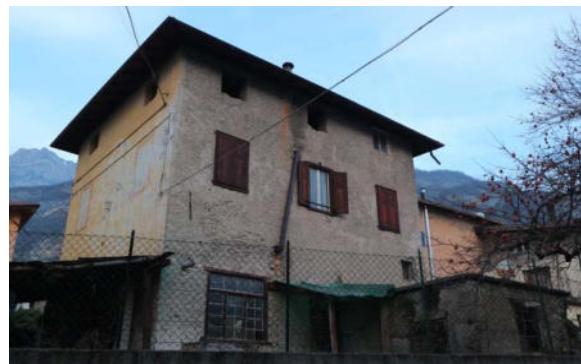
FOTO DEL FABBRICATO

6.3	N. manufatti esterni:	1	G-coppo	L-legno
6.4	N. di scale esterne:	-	PVC- pvc	H-tegole
6.5	N. di balconi e terrazze:	-	V-veneziane	
6.6	materiale serramenti:	L	<u>Stato di conservazione</u>

6.7	materiali elementi oscuranti:	L	C-cattivo	B-Buono
6.8	materiale di finitura delle facciate:	I	O-ottimo	
6.9	materiale di finitura della copertura:	G	<u>Elementi decorativi</u>

6.10	materiale di finitura sottogronda:	L	P-portale in pietra	L-lesena
6.11	stato di conservazione facciate:	C	T-targhe commemorative	CP-capitello
6.12	stato di conservazione copertura/tetto:	C	D-dipinti/affreschi/ceramiche	F-foro rilevante

6.13	presenza elementi decorativi:	C	M-cornici marcapiano	B-bugnato
			C-contorni in pietra	*non originale
			Z-zoccolo in pietra	**parz.originale

1.	Categoria di intervento prevista:	RISTRUTTURAZIONE R3 A
2.	Prescrizioni:	<ul style="list-style-type: none">2.1 edificio soggetto a piano colore2.2 si conservino le cornici in pietra originali2.3 venga eliminata la tettoia lato sud2.4 venga eliminata la tettoia in ferro e onduline lato est2.5 venga eliminato il tubo metallico a vista sulla facciata est
3.	Indicazioni progettuali:	<ul style="list-style-type: none">3.1 venga riconfigurato il volume accessorio in calcestruzzo riproponendo un'immagine di architettura tradizionale

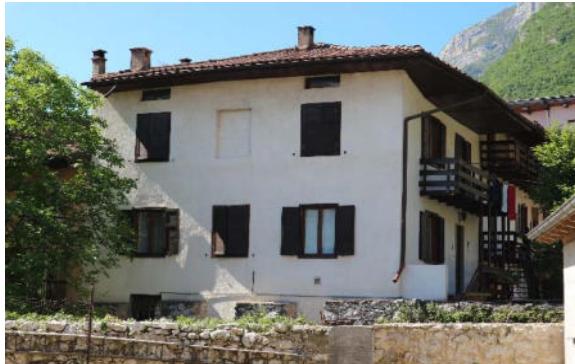
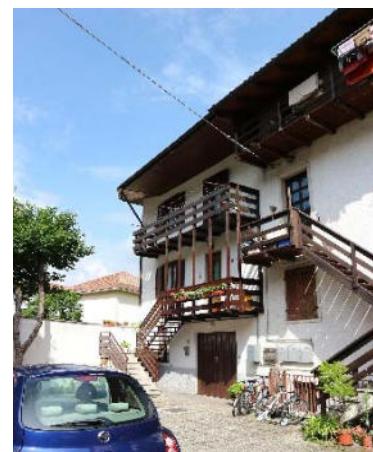
FOTO DEL FABBRICATO

6.3	N. manufatti esterni:	-	G-coppo	L-legno
6.4	N. di scale esterne:	1	PVC- pvc	H-tegole
6.5	N. di balconi e terrazze:	2	V-veneziane	
			<u>Stato di conservazione</u>

6.6	materiale serramenti:	L-M	C-cattivo	B-Buono
6.7	materiali elementi oscuranti:	L	O-ottimo	
6.8	materiale di finitura delle facciate:	I		
6.9	materiale di finitura della copertura:	G	<u>Elementi decorativi</u>

6.10	materiale di finitura sottogronda:	L	P-portale in pietra	L-lesena
6.11	stato di conservazione facciate:	B	T-targhe commemorative	CP-capitello
6.12	stato di conservazione copertura/tetto:	B	D-dipinti/affreschi/ceramiche	F-foro rilevante

1. Categoria di intervento prevista: RISTRUTTURAZIONE R3 A

- 2.1 si conservi il muro in sasso del basamento del prospetto nord

- 3.1 vengano ridefiniti i parapetti di scale, balconi e ballatoi riproponendo un'immagine di architettura tradizionale

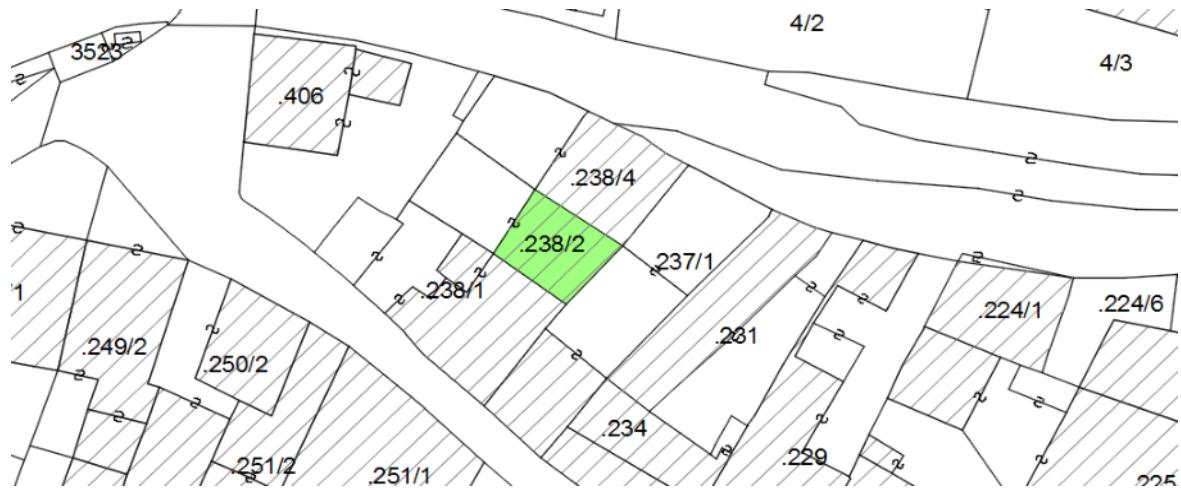
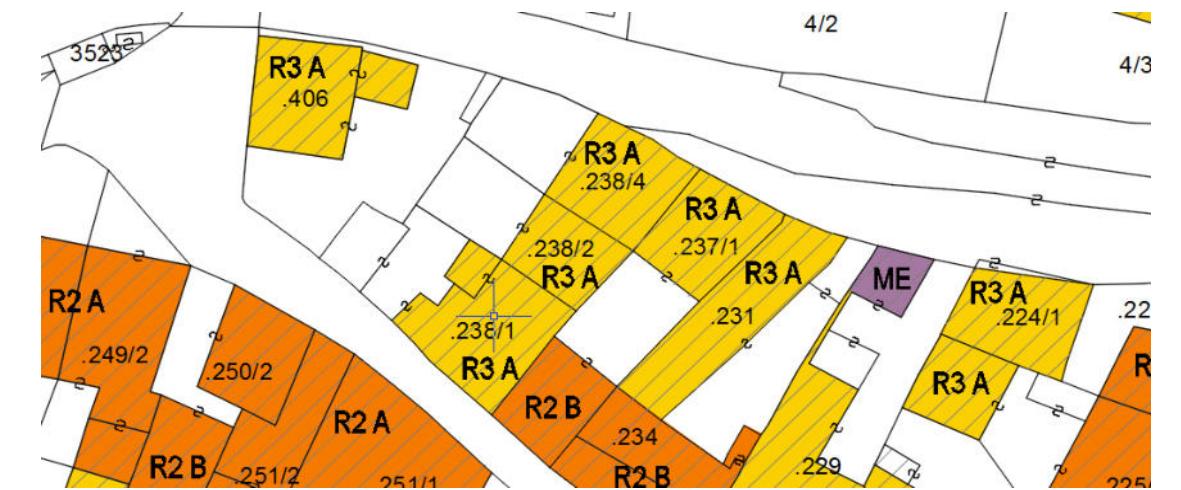
2. Estratto Catastale:

6.10	materiale di finitura sottogronda:	L	P-portale in pietra	L-lesena
6.11	stato di conservazione facciate:	B	T-targhe commemorative	CP-capitello
6.12	stato di conservazione copertura/tetto:	B	D-dipinti/affreschi/ceramiche	F-foro rilevante

6.13	presenza elementi decorativi:	C*	M-cornici marcapiano	B-bugnato
			C-contorni in pietra	*non originale
			Z-zoccolo in pietra	**parz.originale

1. Categoria di intervento prevista: RISTRUTTURAZIONE R3 A

- 3.1 vengano ridefiniti e uniformati i parapetti di scale, balconi e ballatoi riproponendo un'immagine di architettura tradizionale

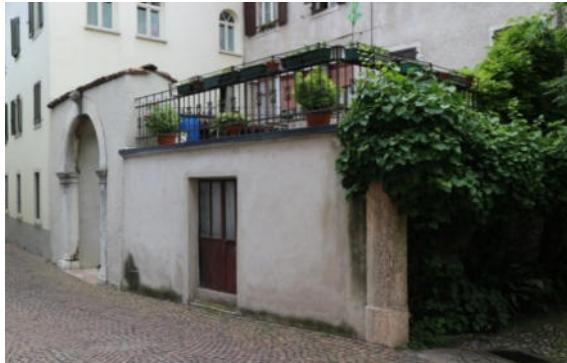
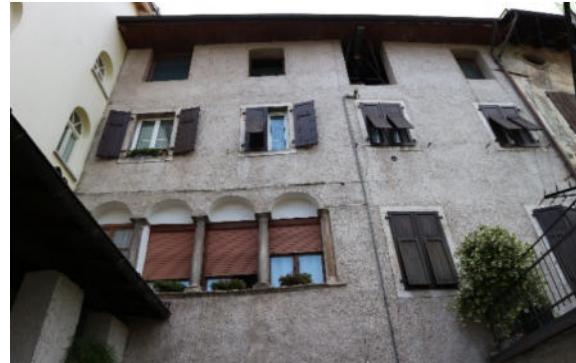
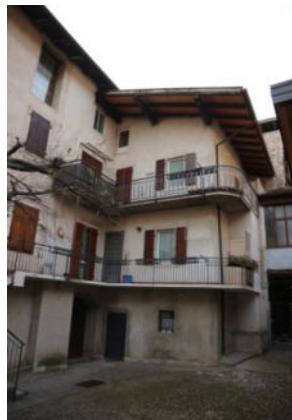
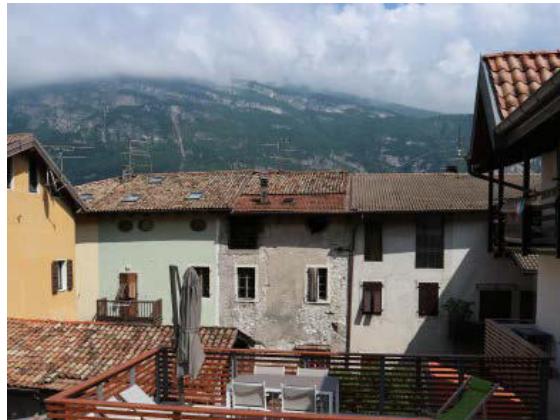
FOTO DEL FABBRICATO

4.	Utilizzo dell'edificio:		<u>Utilizzi</u>	
4.1	piano semi/interrato:	-	R-residenza	T-terziario
4.2	piano terra:	D	E-edificio religioso	S-soffitta
4.3	piano primo:	R	D-androne/cantine/garage	C-commerciale
4.4	piano secondo:	R	P-funzione pubblica	A-artigianale
4.5	piano terzo:	-		
4.6	sottotetto:	S

6.	Caratteristiche generali del fabbricato:		<u>Materiali</u>	
6.1	N. piani fuori terra:	4	P-pietra/sasso	M-metallo
6.2	N. piani semi / interrati:	-	C-calcestruzzo	I-intonaco

6.3	N. manufatti esterni:	1	G-coppo	L-legno
6.4	N. di scale esterne:	2	PVC- pvc	H-tegole
6.5	N. di balconi e terrazze:	2	V-veneziane	
			<u>Stato di conservazione</u>

6.6	materiale serramenti:	L	C-cattivo	B-Buono
6.7	materiali elementi oscuranti:	L-PVC	O-ottimo	
6.8	materiale di finitura delle facciate:	I		
6.9	materiale di finitura della copertura:	G	<u>Elementi decorativi</u>

6.10	materiale di finitura sottogronda:	L	P-portale in pietra	L-lesena
6.11	stato di conservazione facciate:	B	T-targhe commemorative	CP-capitello
6.12	stato di conservazione copertura/tetto:	B	D-dipinti/affreschi/ceramiche	F-foro rilevante

6.13	presenza elementi decorativi:	F-P-C	M-cornici marcapiano	B-bugnato
			C-contorni in pietra	*non originale
			Z-zoccolo in pietra	**parz.originale

7.	Caratteristiche degli spazi di pertinenza:		<u>Pertinenze</u>	
7.1	tipologia dello spazio aperto:	C	C-cortile/corte interna	O-orto
7.2	tipologia del manufatto esterno:	T (terrazza)	P-parceggio esterno	G-giardino
			T-tettoia/barchessa	A-autorimessa
			AP-altre pertinenza	D-deposito

1.	Categoria di intervento prevista:	RISANAMENTO CONSERVATIVO R2 A
----	-----------------------------------	-------------------------------

2.	Prescrizioni:
2.1	I due manufatti esterni ME sono soggetti a ristrutturazione edilizia R3 C
2.2	venga ripristinato il loggiato al primo piano eliminando anche i tamponamenti delle lunette
2.3	si sostituiscano le tapparelle con ante d'oscurro
2.3	si sostituisca il portone metallico del manufatto fronte strada con un portone in legno
2.4	venga mantenuto l'allineamento verso la strada pubblica del manufatto ME

3.	Indicazioni progettuali:
3.1	vengano ridefiniti e uniformati i parapetti di scale, balconi e ballatoi

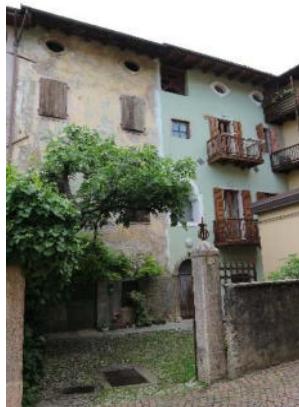
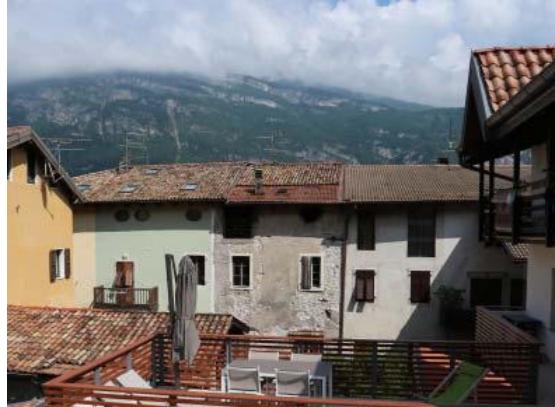
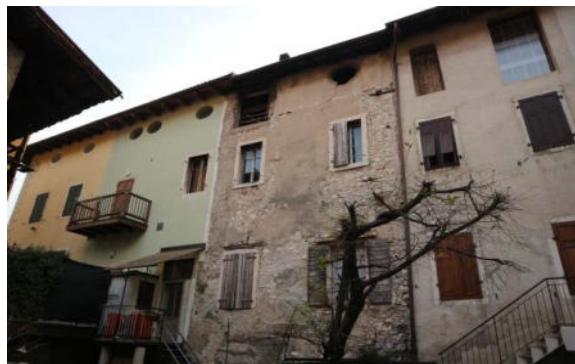
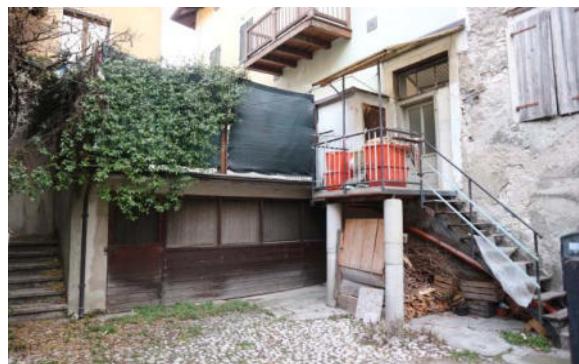
FOTO DEL FABBRICATO

4.	Utilizzo dell'edificio:		<u>Utilizzi</u>	
4.1	piano semi/interrato:	-	R-residenza	T-terziario
4.2	piano terra:	D	E-edificio religioso	S-soffitta
4.3	piano primo:	R	D-androne/cantine/garage	C-commerciale
4.4	piano secondo:	R	P-funzione pubblica	A-artigianale
4.5	piano terzo:	-		
4.6	sottotetto:	S

5.	Epoca di costruzione:		Epoca di ristrutturazione:	
5.1	anteriore al 1860	<input checked="" type="checkbox"/>	5.4	ristrutturazione dopo il 1950
5.2	tra il 1860 ed il 1939	<input type="checkbox"/>	5.5	ristrutturazione dopo il 1995
5.3	posteriore al 1939	<input type="checkbox"/>	nota:	5.5 corpo nord

6.	Caratteristiche generali del fabbricato:		<u>Materiali</u>	
6.1	N. piani fuori terra:	4	P-pietra/sasso	M-metallo
6.2	N. piani semi / interrati:	-	C-calcestruzzo	I-intonaco

6.3	N. manufatti esterni:	1	G-coppo	L-legno
6.4	N. di scale esterne:	1	PVC- pvc	H-tegole
6.5	N. di balconi e terrazze:	3	V-veneziane	
			<u>Stato di conservazione</u>

6.6	materiale serramenti:	L	C-cattivo	B-Buono
6.7	materiali elementi oscuranti:	L	O-ottimo	
6.8	materiale di finitura delle facciate:	I-S		
6.9	materiale di finitura della copertura:	G	<u>Elementi decorativi</u>

6.10	materiale di finitura sottogronda:	L	P-portale in pietra	L-lesena
6.11	stato di conservazione facciate:	O (nord) - C(sud)	T-targhe commemorative	CP-capitello

6.12	stato di conservazione copertura/tetto:	O (nord) - C(sud)	D-dipinti/affreschi/ceramiche	F-foro rilevante
6.13	presenza elementi decorativi:	P - C**	M-cornici marcapiano	B-bugnato
			C-contorni in pietra	*non originale
			Z-zoccolo in pietra	**parz.originale

7.	Caratteristiche degli spazi di pertinenza:		<u>Pertinenze</u>	
7.1	tipologia dello spazio aperto:	C	C-cortile/corte interna	O-orto
7.2	tipologia del manufatto esterno:	D (terrazza)	P-parcheggio esterno	G-giardino
			T-tettoia/barchessa	A-autorimessa
			AP-altre pertinenza	D-deposito

1.	Categoria di intervento prevista:	RISANAMENTO CONSERVATIVO R2 A
2.	Prescrizioni:	<ul style="list-style-type: none">2.1 non è consentita la sopraelevazione (deroga ai sensi del 2. comma dell'art. 105 della L.P. 15/2015)2.2 venga eliminata la tettoia in ferro e onduline lato corte interna2.3 si demolisca la superfetazione del primo piano lato corte interna2.4 si conservino le aperture ovali del sottotetto
3.	Indicazioni progettuali:	<ul style="list-style-type: none">3.1 venga riconfigurato il corpo scala lato corte interna riproponendo un'immagine di architettura tradizionale

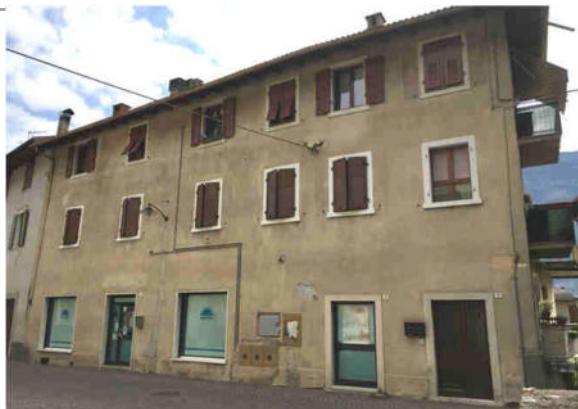
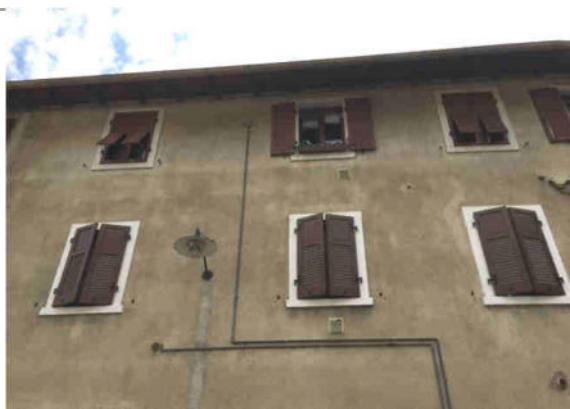
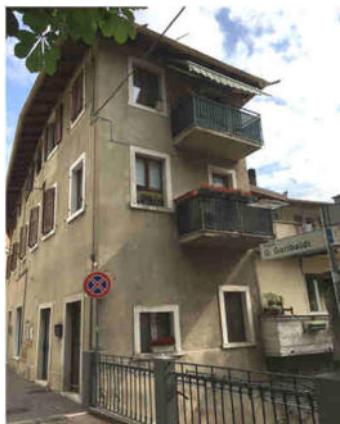
FOTO DEL FABBRICATO

4.	Utilizzo dell'edificio:		<u>Utilizzi</u>	
4.1	piano semi/interrato:	-	R-residenza	T-terziario
4.2	piano terra:	C	E-edificio religioso	S-soffitta
4.3	piano primo:	R	D-androne/cantine/garage	C-commerciale
4.4	piano secondo:	-	P-funzione pubblica	A-artigianale
4.5	piano terzo:	-		
4.6	sottotetto:	R

6.6	materiale serramenti:	L-M	C-cattivo	B-Buono
6.7	materiali elementi oscuranti:	L	O-ottimo	
6.8	materiale di finitura delle facciate:	I		
6.9	materiale di finitura della copertura:	H	<u>Elementi decorativi</u>

6.10	materiale di finitura sottogronda:	L	P-portale in pietra	L-lesena
6.11	stato di conservazione facciate:	B	T-targhe commemorative	CP-capitello
6.12	stato di conservazione copertura/tetto:	B	D-dipinti/affreschi/ceramiche	F-foro rilevante

6.13	presenza elementi decorativi:	C*	M-cornici marcapiano	B-bugnato
			C-contorni in pietra	*non originale
			Z-zoccolo in pietra	**parz.originale

1. Categoria di intervento prevista: **RISTRUTTURAZIONE R3 A**

- 2.1 edificio soggetto a piano colore
- 2.2 non vengano alterate le dimensioni delle aperture dei piani 1 e 2 della facciata fronte strada
- 2.3 si sostituiscano i serramenti in alluminio del piano terra con serramenti in legno o ferro

- 3.1 vengano ridefiniti parapetti dei balconi lato sud

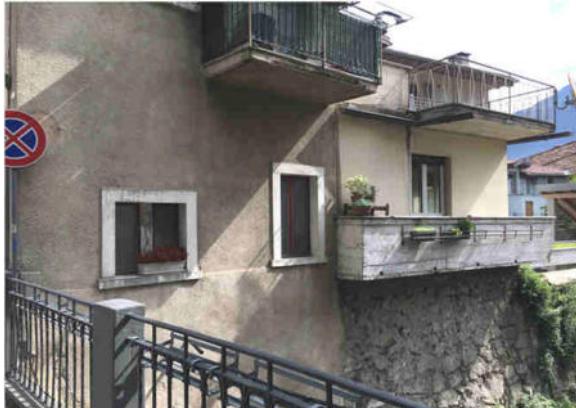
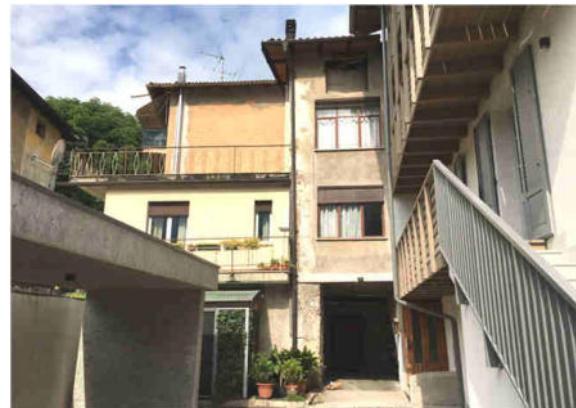
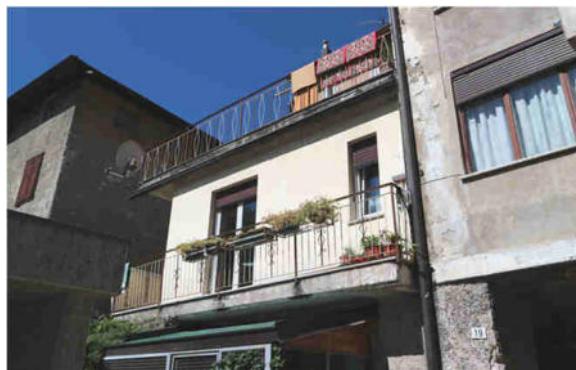
FOTO DEL FABBRICATO

4.	Utilizzo dell'edificio:		<u>Utilizzi</u>	
4.1	piano semi/interrato:	-	R-residenza	T-terziario
4.2	piano terra:	D	E-edificio religioso	S-soffitta
4.3	piano primo:	R	D-androne/cantine/garage	C-commerciale
4.4	piano secondo:	R	P-funzione pubblica	A-artigianale
4.5	piano terzo:	-		
4.6	sottotetto:	S

6.	Caratteristiche generali del fabbricato:		<u>Materiali</u>	
6.1	N. piani fuori terra:	4	P-pietra/sasso	M-metallo
6.2	N. piani semi / interrati:	-	C-calcestruzzo	I-intonaco

6.13	presenza elementi decorativi:	-	M-cornici marcapiano	B-bugnato
			C-contorni in pietra	*non originale
			Z-zoccolo in pietra	**parz.originale

- 3.1 vengano riconfigurati i prospetti riproponendo un'immagine di architettura tradizionale
3.2 vengano ridefiniti e uniformati i parapetti dei balconi

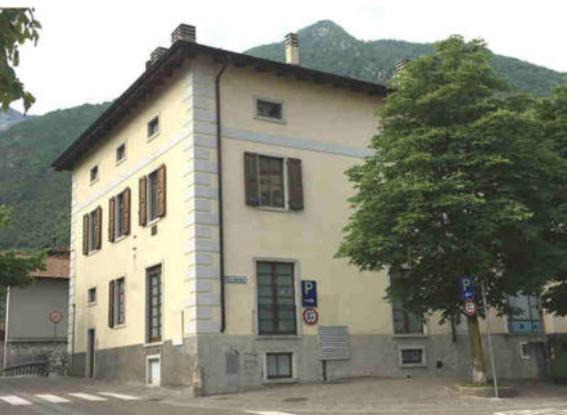
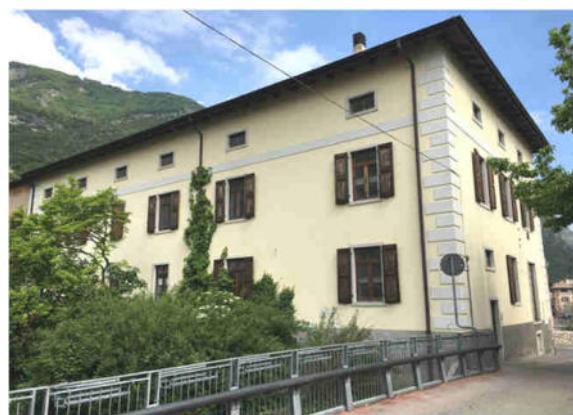
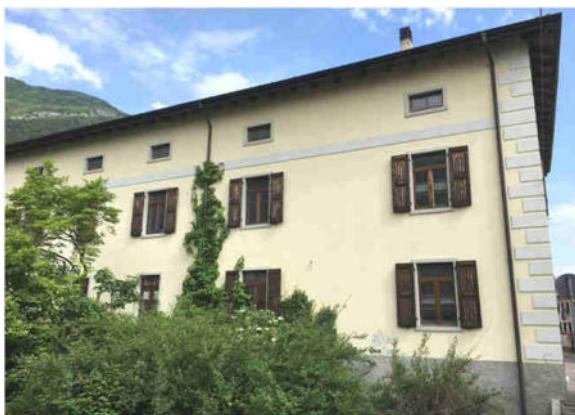
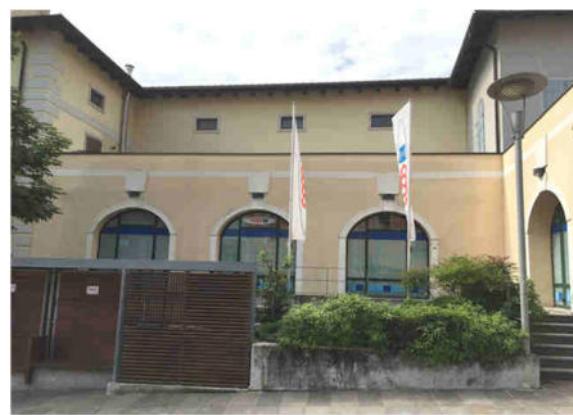
numero identificativo edificio / scheda: **R10**

- 2.1 si conservi il paracarro nell'angolo nord-ovest dell'edificio
- 2.2 si conservi l'apparato decorativo di facciata (elementi angolari e marcapiani)

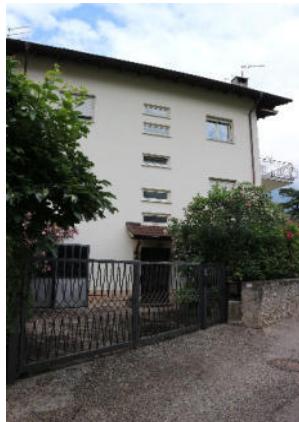
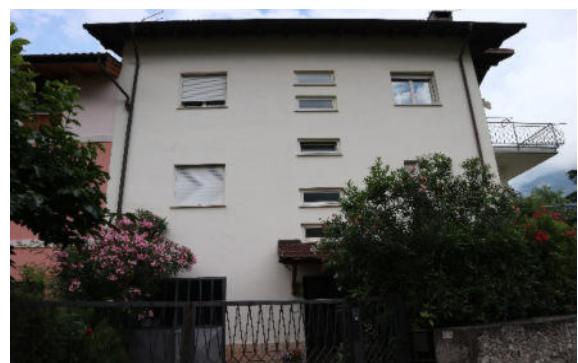
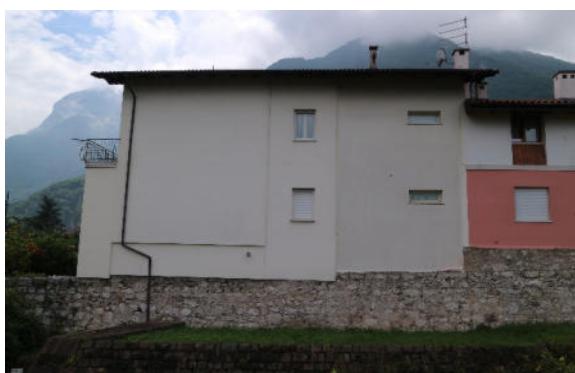
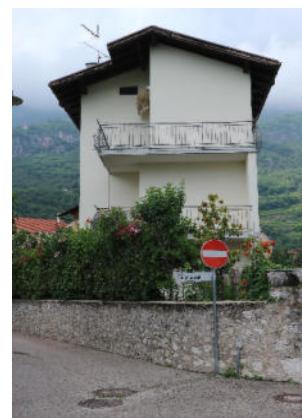
FOTO DEL FABBRICATO

- 2.1 si conservi l'allineamento della facciate con l'edificio adiacente
- 2.2 si conservi il muro in sasso del basamento del prospetto lato torrente

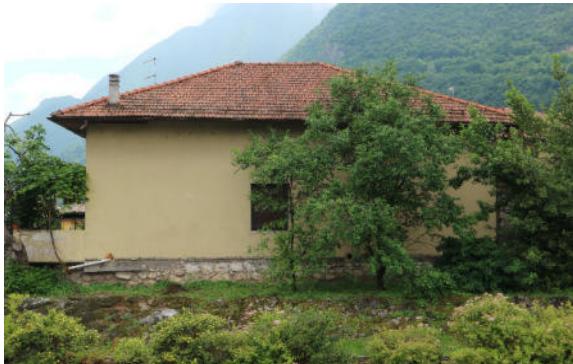
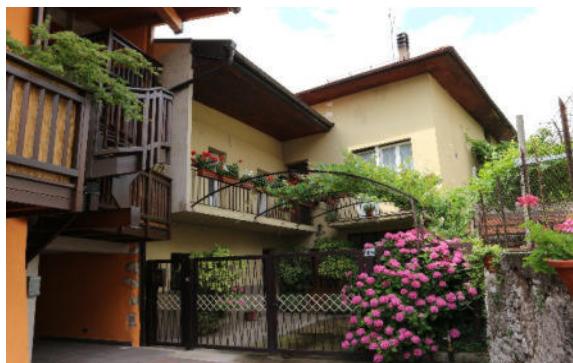
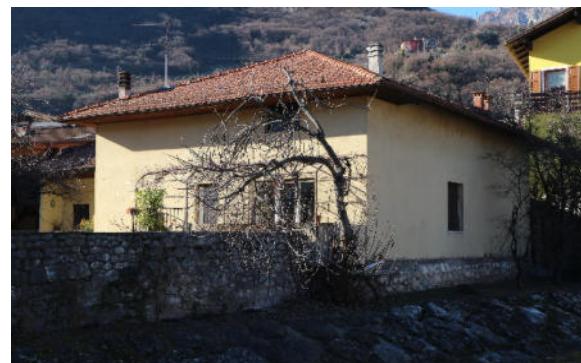
FOTO DEL FABBRICATO

- 3.1 vengano riconfigurati i prospetti riproponendo un'immagine di architettura tradizionale
- 3.2 vengano ridefiniti i parapetti dei balconi

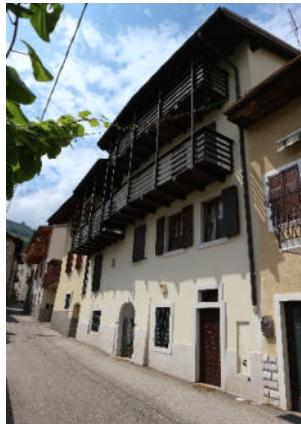
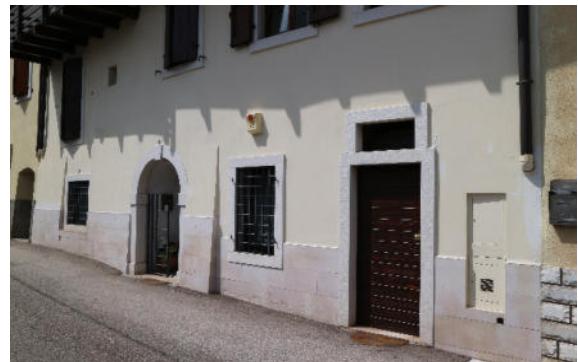
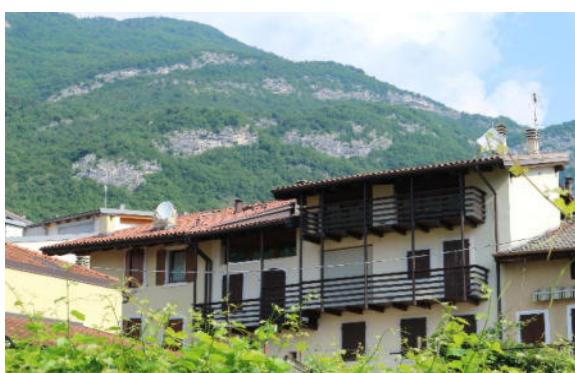
FOTO DEL FABBRICATO

5.	Epoca di costruzione:		Epoca di ristrutturazione:	
5.1	anteriore al 1860	<input checked="" type="checkbox"/>	5.4	ristrutturazione dopo il 1950 <input type="checkbox"/>
5.2	tra il 1860 ed il 1939	<input type="checkbox"/>	5.5	ristrutturazione dopo il 1995 <input checked="" type="checkbox"/>
5.3	posteriore al 1939	<input type="checkbox"/>	nota:

6.	Caratteristiche generali del fabbricato:		<u>Materiali</u>	
6.1	N. piani fuori terra:	4	P-pietra/sasso	M-metallo
6.2	N. piani semi / interrati:	-	C-calcestruzzo	I-intonaco

6.3	N. manufatti esterni:	-	G-coppo	L-legno
6.4	N. di scale esterne:	-	PVC- pvc	H-tegole
6.5	N. di balconi e terrazze:	2	V-veneziane	
			<u>Stato di conservazione</u>

6.6	materiale serramenti:	L	C-cattivo	B-Buono
6.7	materiali elementi oscuranti:	L	O-ottimo	
6.8	materiale di finitura delle facciate:	I		
6.9	materiale di finitura della copertura:	G	<u>Elementi decorativi</u>

6.10	materiale di finitura sottogronda:	L	P-portale in pietra	L-lesena
			T-targhe commemorative	CP-capitello
6.11	stato di conservazione facciate:	O	D-dipinti/affreschi/ceramiche	F-foro rilevante

6.12	stato di conservazione copertura/tetto:	O	M-cornici marcapiano	B-bugnato
			C-contorni in pietra	*non originale
6.13	presenza elementi decorativi:	C*- P*	Z-zoccolo in pietra	**parz.originale

1. Categoria di intervento prevista: RISTRUTTURAZIONE R3 A

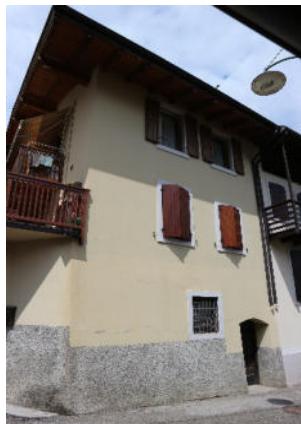
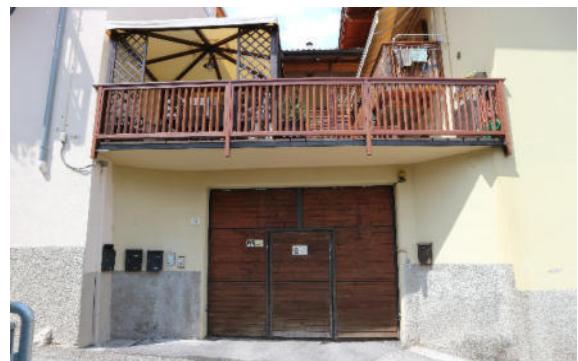
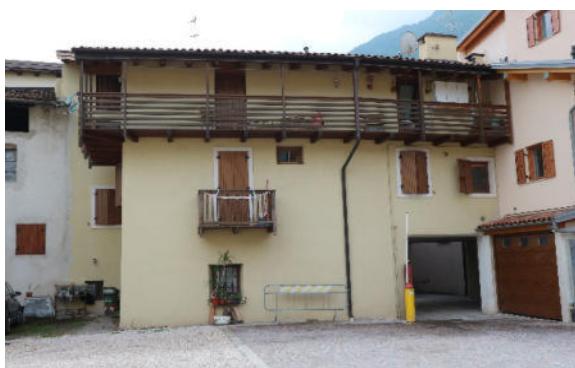
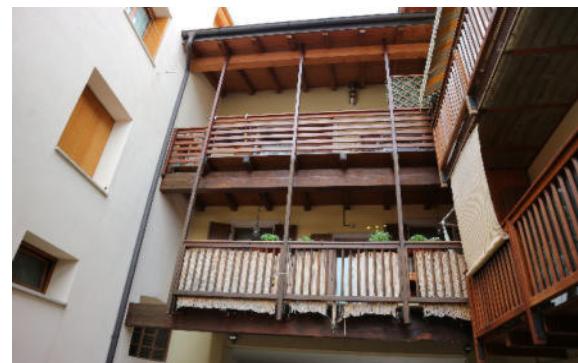
FOTO DEL FABBRICATO

5.	Epoca di costruzione:		Epoca di ristrutturazione:	
5.1	anteriore al 1860	<input checked="" type="checkbox"/>	5.4	ristrutturazione dopo il 1950 <input checked="" type="checkbox"/>
5.2	tra il 1860 ed il 1939	<input type="checkbox"/>	5.5	ristrutturazione dopo il 1995 <input type="checkbox"/>
5.3	posteriore al 1939	<input type="checkbox"/>	nota:

6.	Caratteristiche generali del fabbricato:		<u>Materiali</u>	
6.1	N. piani fuori terra:	4	P-pietra/sasso	M-metallo
6.2	N. piani semi / interrati:	-	C-calcestruzzo	I-intonaco

6.3	N. manufatti esterni:	-	G-coppo	L-legno
6.4	N. di scale esterne:	-	PVC- pvc	H-tegole
6.5	N. di balconi e terrazze:	5	V-veneziane	
			<u>Stato di conservazione</u>

6.6	materiale serramenti:	L	C-cattivo	B-Buono
6.7	materiali elementi oscuranti:	L	O-ottimo	
6.8	materiale di finitura delle facciate:	I		
6.9	materiale di finitura della copertura:	G	<u>Elementi decorativi</u>

6.10	materiale di finitura sottogronda:	L	P-portale in pietra	L-lesena
			T-targhe commemorative	CP-capitello
6.11	stato di conservazione facciate:	O	D-dipinti/affreschi/ceramiche	F-foro rilevante

6.12	stato di conservazione copertura/tetto:	O	M-cornici marcapiano	B-bugnato
			C-contorni in pietra	*non originale
6.13	presenza elementi decorativi:	C*	Z-zoccolo in pietra	**parz.originale

1. Categoria di intervento prevista: RISTRUTTURAZIONE R3 A

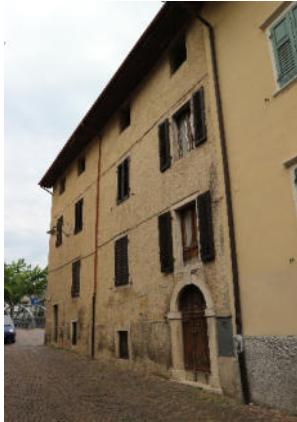
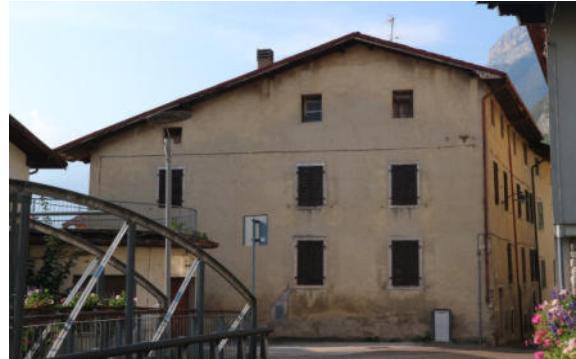
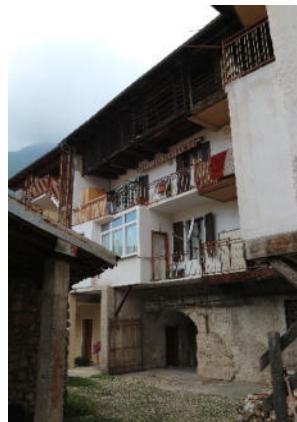
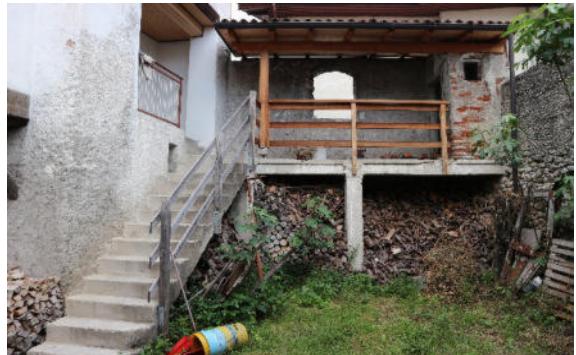
FOTO DEL FABBRICATO

1.1	indirizzo e numero civico:	Via Gottardi, 5-7
1.2	frazione / località:	Aldeno
1.3	comune catastale:	Aldeno
1.4	foglio mappa:	10
1.5	particella edificiale:	223/1 - 223/2 - 223/3 - 223/4
1.6	data del rilievo:	2018
1.7	isolato:	S

6.	Caratteristiche generali del fabbricato:		<u>Materiali</u>	
6.1	N. piani fuori terra:	4	P-pietra/sasso	M-metallo
6.2	N. piani semi / interrati:	-	C-calcestruzzo	I-intonaco

6.3	N. manufatti esterni:	2	G-coppo	L-legno
6.4	N. di scale esterne:	1	PVC- pvc	H-tegole
6.5	N. di balconi e terrazze:	4	V-veneziane	
6.6	materiale serramenti:	L	<u>Stato di conservazione</u>

6.7	materiali elementi oscuranti:	L	C-cattivo	B-Buono
6.8	materiale di finitura delle facciate:	I	O-ottimo	
6.9	materiale di finitura della copertura:	H-G	<u>Elementi decorativi</u>

6.10	materiale di finitura sottogronda:	L	P-portale in pietra	L-lesena
6.11	stato di conservazione facciate:	B	T-targhe commemorative	CP-capitello
6.12	stato di conservazione copertura/tetto:	C	D-dipinti/affreschi/ceramiche	F-foro rilevante

1.	Categoria di intervento prevista:	RISANAMENTO CONSERVATIVO R2 B
----	-----------------------------------	-------------------------------

2.	Prescrizioni:
2.1	si demoliscano le superfetazioni del primo piano lato corte interna

3.	Indicazioni progettuali:
3.1	vengano riconfigurati i prospetti lato corte interna riproponendo un'immagine di architettura tradizionale
3.2	vengano ridefiniti e uniformati i parapetti di scale, balconi e ballatoi

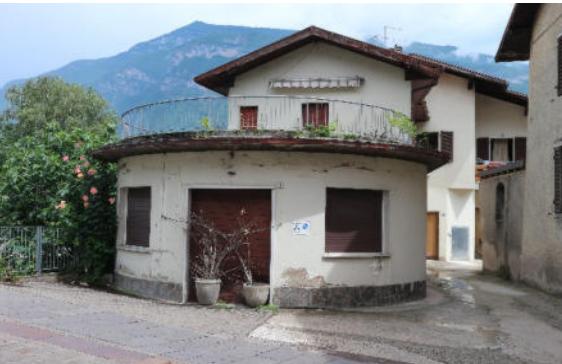
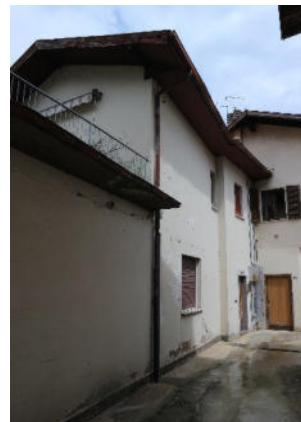
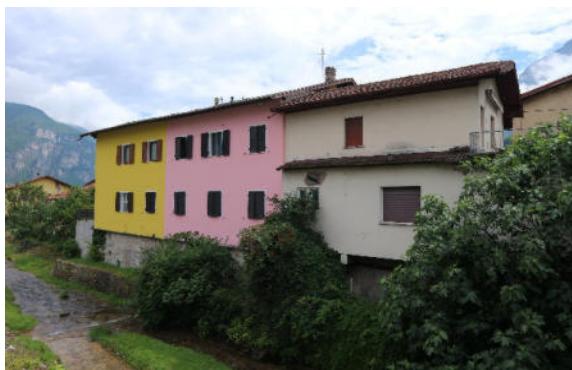
1.1	indirizzo e numero civico:	Via Gottardi, 1
1.2	frazione / località:	Aldeno
1.3	comune catastale:	Aldeno
1.4	foglio mappa:	10
1.5	particella edificiale:	400
1.6	data del rilievo:	2018
1.7	isolato:	S

6.	Caratteristiche generali del fabbricato:	<u>Materiali</u>		
6.1	N. piani fuori terra:	3	P-pietra/sasso	M-metallo
6.2	N. piani semi / interrati:	-	C-calcestruzzo	I-intonaco

6.3	N. manufatti esterni:	-	G-coppo	L-legno
6.4	N. di scale esterne:	-	PVC- pvc	H-tegole
6.5	N. di balconi e terrazze:	1	V-veneziane	
			<u>Stato di conservazione</u>

6.6	materiale serramenti:	L	C-cattivo	B-Buono
6.7	materiali elementi oscuranti:	PVC	O-ottimo	
6.8	materiale di finitura delle facciate:	I		
6.9	materiale di finitura della copertura:	H	<u>Elementi decorativi</u>

6.10	materiale di finitura sottogronda:	L	P-portale in pietra	L-lesena
			T-targhe commemorative	CP-capitello
6.11	stato di conservazione facciate:	B	D-dipinti/affreschi/ceramiche	F-foro rilevante

6.12	stato di conservazione copertura/tetto:	B	M-cornici marcapiano	B-bugnato
			C-contorni in pietra	*non originale
6.13	presenza elementi decorativi:	-	Z-zoccolo in pietra	**parz.originale

1. Categoria di intervento prevista: RISTRUTTURAZIONE R3 B

- 2.1 può essere modificato esclusivamente il sedime del corpo terrazzato ad ovest
- 2.2 si sostituiscano le tapparelle del volume storico con ante d'oscuro

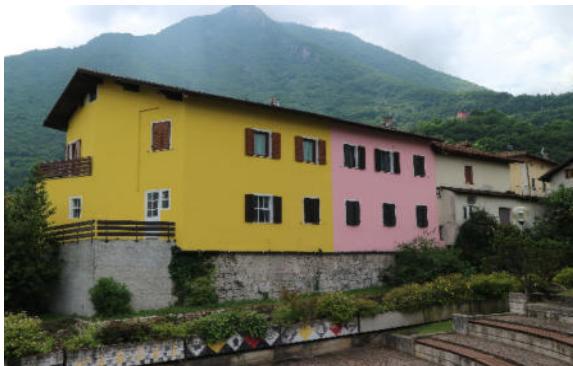
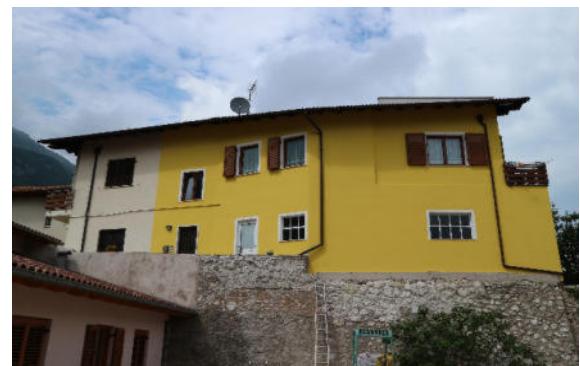
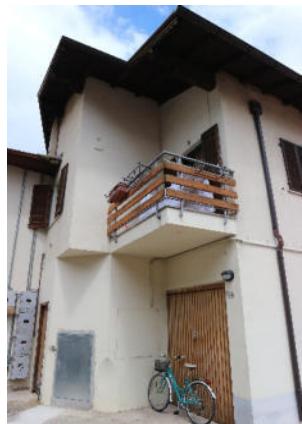
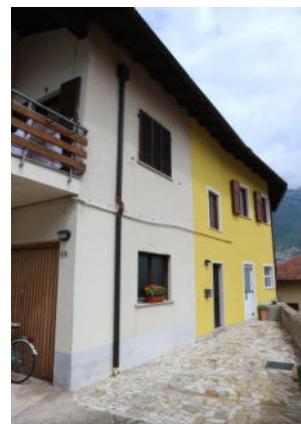
FOTO DEL FABBRICATO

- 1.1 indirizzo e numero civico: Via Gotatrdi, 1/3 - 3
 1.2 frazione / località: Aldeno
 1.3 comune catastale: Aldeno
 1.4 foglio mappa: 10
 1.5 particella edificiale: 400
 1.6 data del rilievo: 2018
 1.7 isolato: S

- 3.1 venga riconfigurato il prospetto sud riproponendo un'immagine di architettura tradizionale

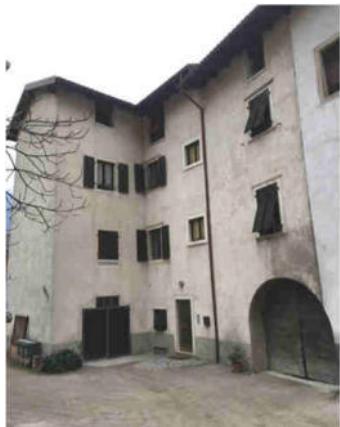
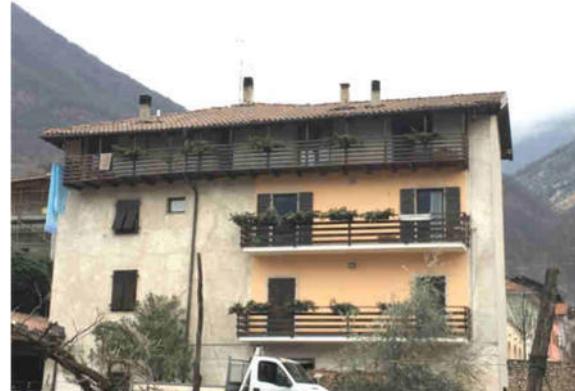
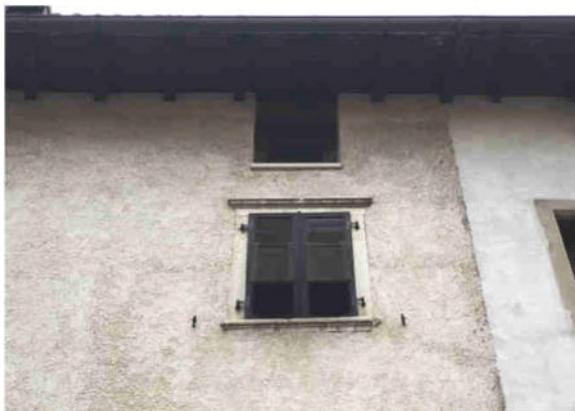
FOTO DEL FABBRICATO

1.1	indirizzo e numero civico:	Piazza C.Battisti, 15
1.2	frazione / località:	Aldeno
1.3	comune catastale:	Aldeno
1.4	foglio mappa:	10
1.5	particella edificiale:	196
1.6	data del rilievo:	2018
1.7	isolato:	T

- 3.1 venga uniformato il colore delle facciate

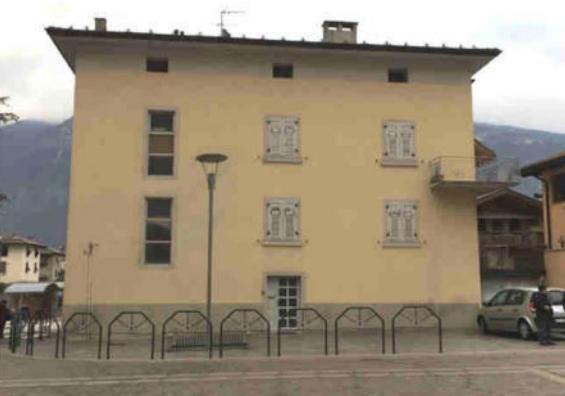
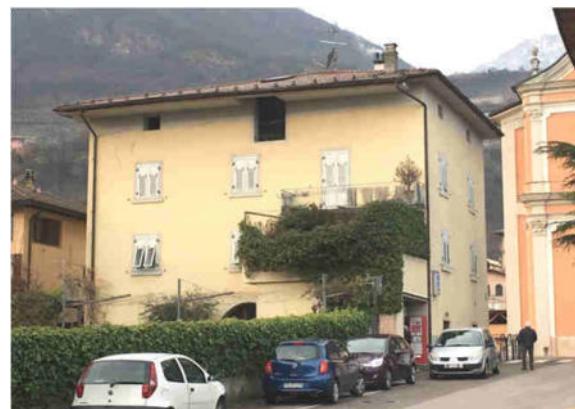
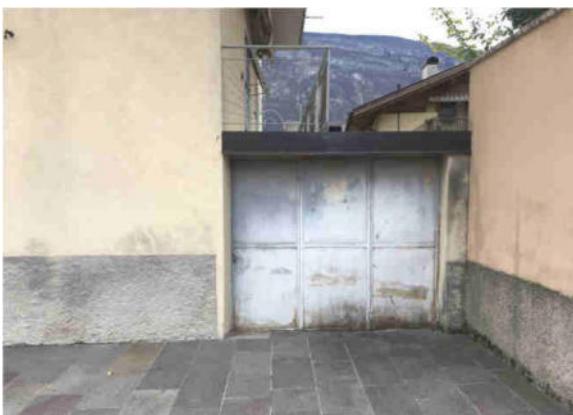
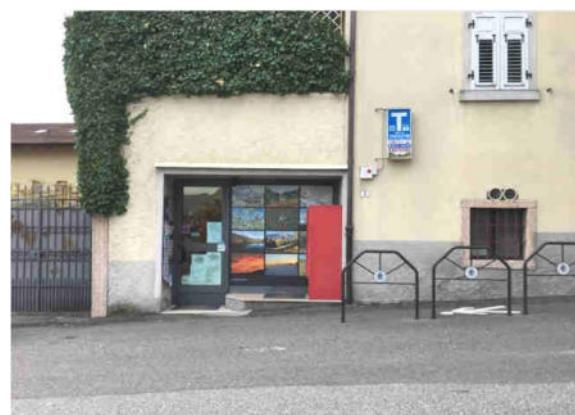
numero identificativo edificio / scheda: **T5**

4.	Utilizzo dell'edificio:		<u>Utilizzi</u>	
4.1	piano semi/interrato:	D	R-residenza	T-terziario
4.2	piano terra:	D/C	E-edificio religioso	S-soffitta
4.3	piano primo:	R	D-androne/cantine/garage	C-commerciale
4.4	piano secondo:	R	P-funzione pubblica	A-artigianale
4.5	piano terzo:	-		
4.6	sottotetto:	S

6.	Caratteristiche generali del fabbricato:		<u>Materiali</u>	
6.1	N. piani fuori terra:	4	P-pietra/sasso	M-metallo
6.2	N. piani semi / interrati:	1	C-calcestruzzo	I-intonaco

6.3	N. manufatti esterni:	2	G-coppo	L-legno
6.4	N. di scale esterne:	-	PVC- pvc	H-tegole
6.5	N. di balconi e terrazze:	2	V-veneziane	
			<u>Stato di conservazione</u>

6.6	materiale serramenti:	L-M	C-cattivo	B-Buono
6.7	materiali elementi oscuranti:	L	O-ottimo	
6.8	materiale di finitura delle facciate:	I		
6.9	materiale di finitura della copertura:	H	<u>Elementi decorativi</u>

6.10	materiale di finitura sottogronda:	C	P-portale in pietra	L-lesena
6.11	stato di conservazione facciate:	O	T-targhe commemorative	CP-capitello
6.12	stato di conservazione copertura/tetto:	B	D-dipinti/affreschi/ceramiche	F-foro rilevante

6.13	presenza elementi decorativi:	C (pt nord)	M-cornici marcapiano	B-bugnato
			C-contorni in pietra	*non originale
			Z-zoccolo in pietra	**parz.originale

1. Categoria di intervento prevista: **RISTRUTTURAZIONE R3 A**

2.1 si sostituisca il portone metallico del manufatto esterno lato piazza con portone in legno

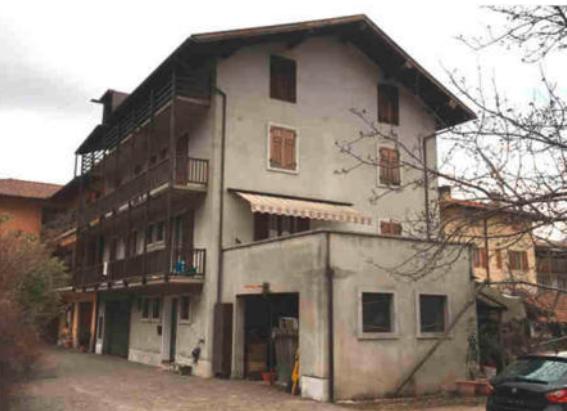
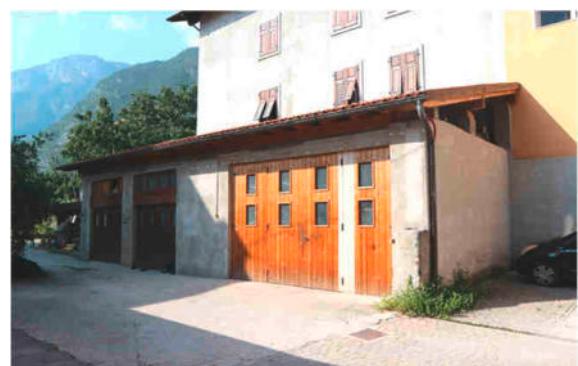
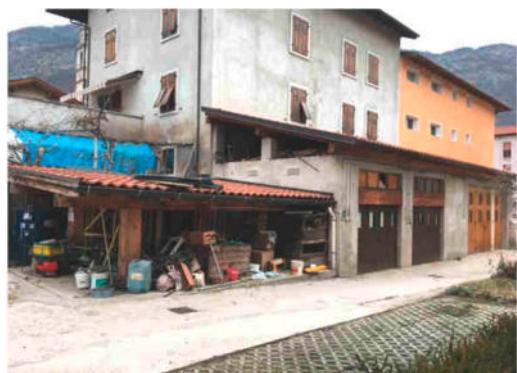
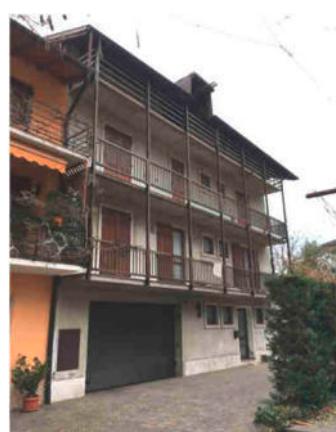
numero identificativo edificio / scheda: U1

6.	Caratteristiche generali del fabbricato:		<u>Materiali</u>	
6.1	N. piani fuori terra:	4	P-pietra/sasso	M-metallo
6.2	N. piani semi / interrati:	-	C-calcestruzzo	I-intonaco

6.3	N. manufatti esterni:	3	G-coppo	L-legno
6.4	N. di scale esterne:	-	PVC- pvc	H-tegole
6.5	N. di balconi e terrazze:	4	V-veneziane	
6.6	materiale serramenti:	L	<u>Stato di conservazione</u>

6.7	materiali elementi oscuranti:	L	C-cattivo	B-Buono
6.8	materiale di finitura delle facciate:	I	O-ottimo	
6.9	materiale di finitura della copertura:	H	<u>Elementi decorativi</u>

6.10	materiale di finitura sottogronda:	L	P-portale in pietra	L-lesena
6.11	stato di conservazione facciate:	B	T-targhe commemorative	CP-capitello
6.12	stato di conservazione copertura/tetto:	B	D-dipinti/affreschi/ceramiche	F-foro rilevante

6.13	presenza elementi decorativi:	C*-Z	M-cornici marcapiano	B-bugnato
			C-contorni in pietra	*non originale
			Z-zoccolo in pietra	**parz.originale

1. Categoria di intervento prevista: RISTRUTTURAZIONE R3 B

2.1 si conservi l'allineamento della facciate con l'edificio contiguo

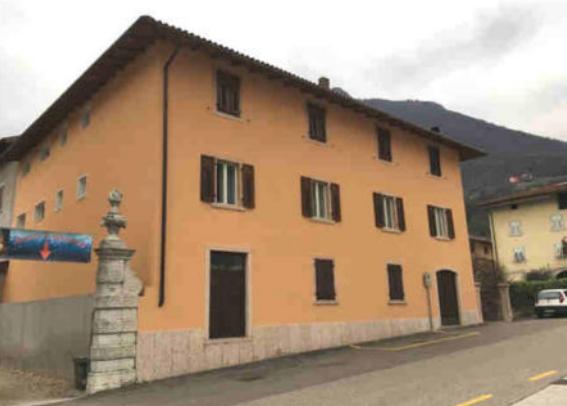
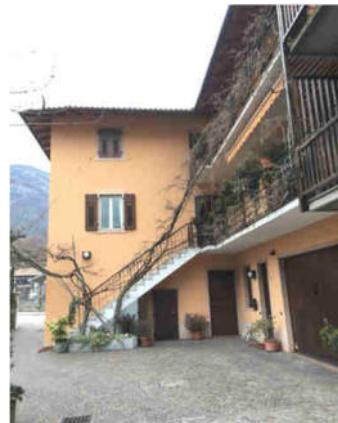
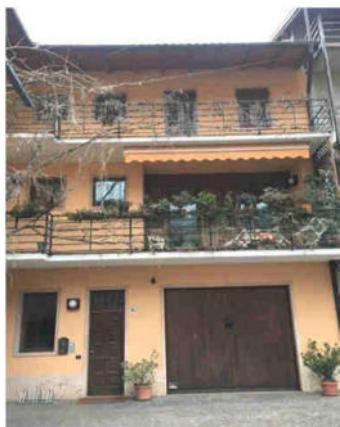
numero identificativo edificio / scheda: U2

6.	Caratteristiche generali del fabbricato:		<u>Materiali</u>	
6.1	N. piani fuori terra:	3	P-pietra/sasso	M-metallo
6.2	N. piani semi / interrati:	-	C-calcestruzzo	I-intonaco

6.3	N. manufatti esterni:	-	G-coppo	L-legno
6.4	N. di scale esterne:	1	PVC- pvc	H-tegole
6.5	N. di balconi e terrazze:	2	V-veneziane	
6.6	materiale serramenti:	L	<u>Stato di conservazione</u>

6.7	materiali elementi oscuranti:	L	C-cattivo	B-Buono
6.8	materiale di finitura delle facciate:	I	O-ottimo	
6.9	materiale di finitura della copertura:	G	<u>Elementi decorativi</u>

6.10	materiale di finitura sottogronda:	L	P-portale in pietra	L-lesena
6.11	stato di conservazione facciate:	O	T-targhe commemorative	CP-capitello
6.12	stato di conservazione copertura/tetto:	O	D-dipinti/affreschi/ceramiche	F-foro rilevante

6.13	presenza elementi decorativi:	C**-Z	M-cornici marcapiano	B-bugnato
			C-contorni in pietra	*non originale
			Z-zoccolo in pietra	**parz.originale

1. Categoria di intervento prevista: RISTRUTTURAZIONE R3 A

- 2.1 si conservino le cornici in pietra originale
- 2.1 non vengano alterate le dimensioni delle aperture della facciata fronte strada

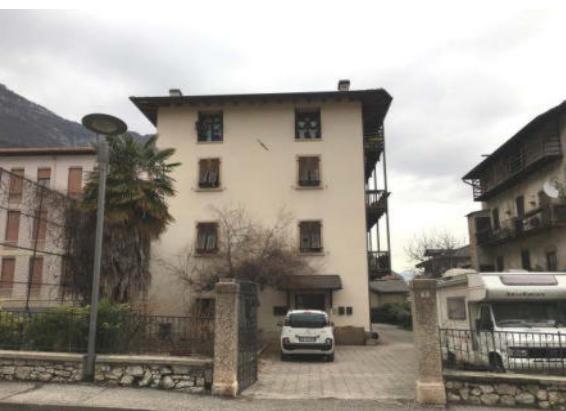
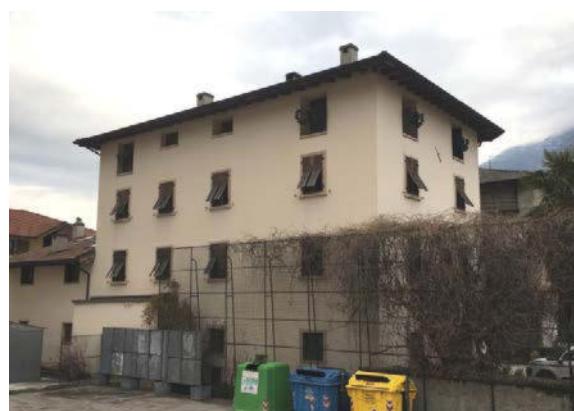
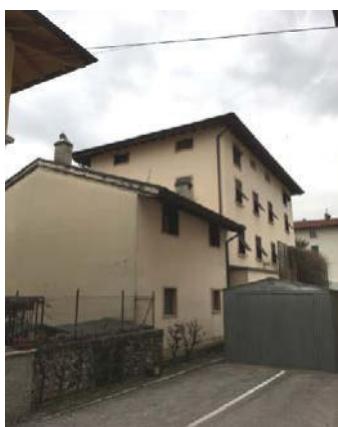
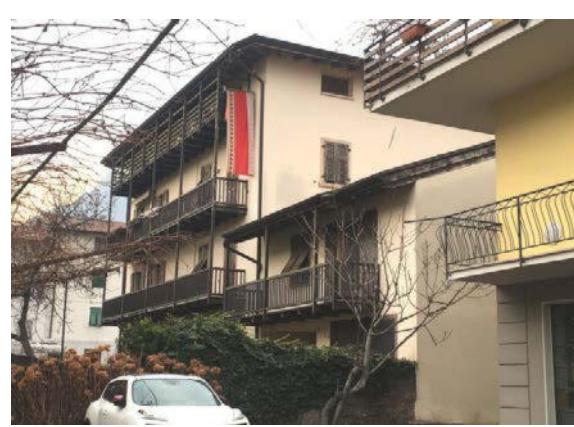
numero identificativo edificio / scheda: V2

6.6	materiale serramenti:	L	C-cattivo	B-Buono
6.7	materiali elementi oscuranti:	L	O-ottimo	
6.8	materiale di finitura delle facciate:	I		
6.9	materiale di finitura della copertura:	H	<u>Elementi decorativi</u>

6.12	stato di conservazione copertura/tetto:	O	M-cornici marcapiano	B-bugnato
			C-contorni in pietra	*non originale
6.13	presenza elementi decorativi:	C	Z-zoccolo in pietra	**parz.originale

1. Categoria di intervento prevista: RISTRUTTURAZIONE R3 C

2.1 si conservino le cornici in pietra originale

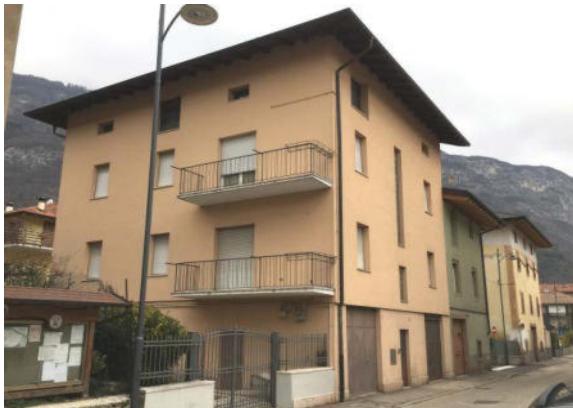
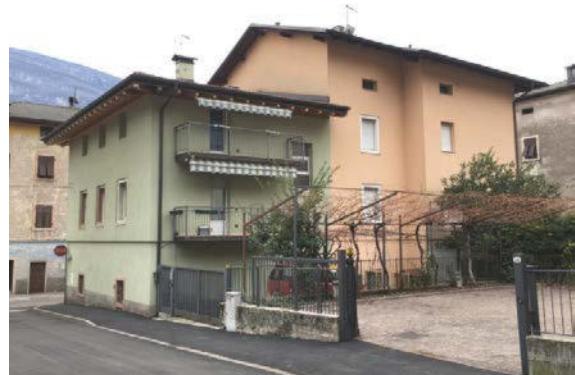
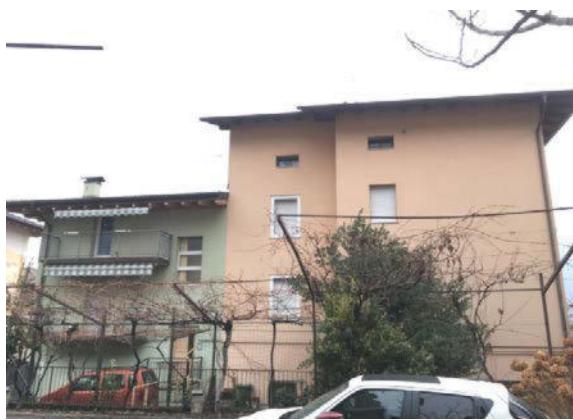
numero identificativo edificio / scheda: V3

6.6	materiale serramenti:	PVC-M	C-cattivo	B-Buono
6.7	materiali elementi oscuranti:	PVC	O-ottimo	
6.8	materiale di finitura delle facciate:	I		
6.9	materiale di finitura della copertura:	H	<u>Elementi decorativi</u>

1. Categoria di intervento prevista: RISTRUTTURAZIONE R3 A

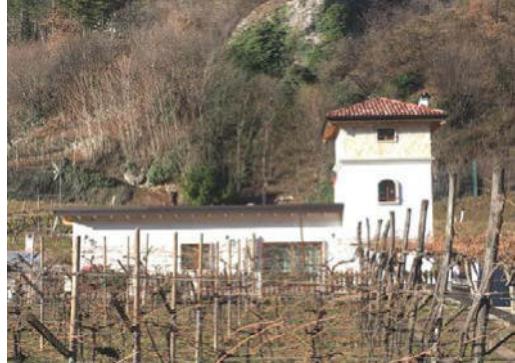
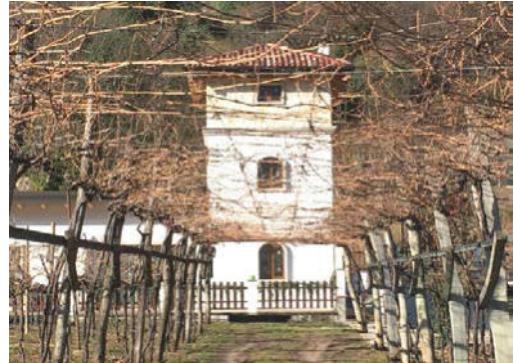
numero identificativo edificio / scheda: Y2

4.	Utilizzo dell'edificio:		<u>Utilizzi</u>	
4.1	piano semi/interrato:	-	R-residenza	T-terziario
4.2	piano terra:	R	E-edificio religioso	S-soffitta
4.3	piano primo:	R	D-androne/cantine/garage	C-commerciale
4.4	piano secondo:	R	P-funzione pubblica	A-artigianale
4.5	piano terzo:	-		
4.6	sottotetto:	-

5.	Epoca di costruzione:		Epoca di ristrutturazione:	
5.1	anteriore al 1860	<input type="checkbox"/>	5.4	ristrutturazione dopo il 1950 <input type="checkbox"/>
5.2	tra il 1860 ed il 1939	<input type="checkbox"/>	5.5	ristrutturazione dopo il 1995 <input checked="" type="checkbox"/>
5.3	posteriore al 1939	<input checked="" type="checkbox"/>	nota:	ampliamento laterale ad un piano

6.	Caratteristiche generali del fabbricato:		<u>Materiali</u>	
6.1	N. piani fuori terra:	3	P-pietra/sasso	M-metallo
6.2	N. piani semi / interrati:	-	C-calcestruzzo	I-intonaco

6.3	N. manufatti esterni:	-	G-coppo	L-legno
6.4	N. di scale esterne:	-	PVC- pvc	H-tegole
6.5	N. di balconi e terrazze:	-	V-veneziane	
6.6	materiale serramenti:	L	<u>Stato di conservazione</u>

6.7	materiali elementi oscuranti:	-	C-cattivo	B-Buono
6.8	materiale di finitura delle facciate:	I-P	O-ottimo	
6.9	materiale di finitura della copertura:	G	<u>Elementi decorativi</u>

6.10	materiale di finitura sottogronda:	L	P-portale in pietra	L-lesena
6.11	stato di conservazione facciate:	O	T-targhe commemorative	CP-capitello
6.12	stato di conservazione copertura/tetto:	O	D-dipinti/affreschi/ceramiche	F-foro rilevante

6.13	presenza elementi decorativi:	M*	M-cornici marcapiano	B-bugnato
			C-contorni in pietra	*non originale
			Z-zoccolo in pietra	**parz.originale

1.	Categoria di intervento prevista:	RISTRUTTURAZIONE R3 A
----	-----------------------------------	-----------------------

2.	Prescrizioni:
2.1	vengano mantenuti inalterati il sedime, la forma e la volumetria della torre
2.2	non è consentita la sopraelevazione della torre (deroga ai sensi del 2. comma dell'art. 105 della L.P. 15/2015)
