COMUNE DI ALDENO

PIANO REGOLATORE GENERALE INSEDIAMENTI STORICI

VARIANTE SOSTANZIALE IN ADEGUAMENTO ALLA L.P.15/2015

FASCICOLO SCEDATURA N. 3 ISOLATI Q - R - S - T - U - V - Z - X - Y

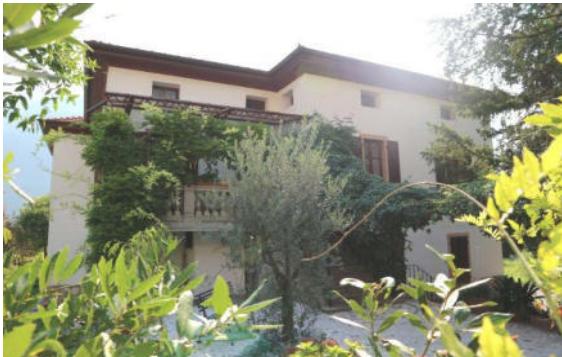
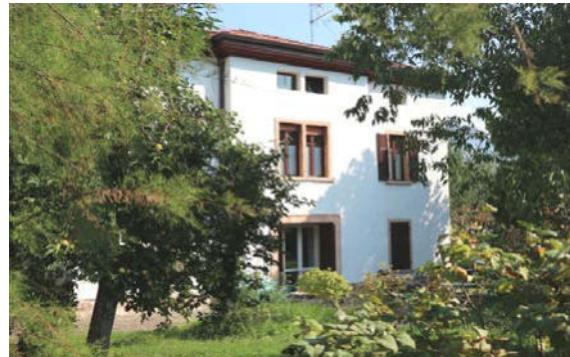
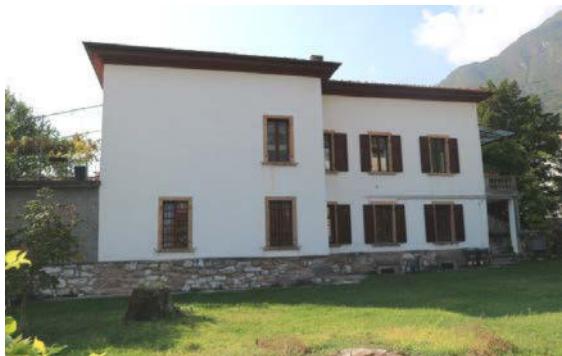
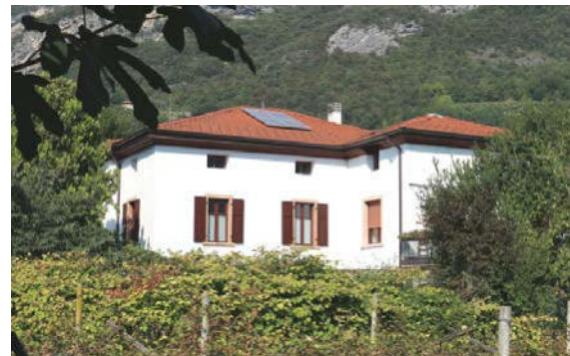
numero identificativo edificio / scheda: Y3

4.	Utilizzo dell'edificio:		<u>Utilizzi</u>	
4.1	piano semi/interrato:	D	R-residenza	T-terziario
4.2	piano terra:	R	E-edificio religioso	S-soffitta
4.3	piano primo:	R	D-androne/cantine/garage	C-commerciale
4.4	piano secondo:		P-funzione pubblica	A-artigianale
4.5	piano terzo:			
4.6	sottotetto:	S

5.	Epoca di costruzione:		Epoca di ristrutturazione:	
5.1	anteriore al 1860	<input type="checkbox"/>	5.4	ristrutturazione dopo il 1950 <input checked="" type="checkbox"/>
5.2	tra il 1860 ed il 1939	<input checked="" type="checkbox"/>	5.5	ristrutturazione dopo il 1995 <input type="checkbox"/>
5.3	posteriore al 1939	<input type="checkbox"/>	nota:

6.	Caratteristiche generali del fabbricato:		<u>Materiali</u>	
6.1	N. piani fuori terra:	3	P-pietra/sasso	M-metallo
6.2	N. piani semi / interrati:	1	C-calcestruzzo	I-intonaco

6.3	N. manufatti esterni:	1	G-coppo	L-legno
6.4	N. di scale esterne:	1	PVC- pvc	H-tegole
6.5	N. di balconi e terrazze:	2	V-veneziane	
			<u>Stato di conservazione</u>

6.6	materiale serramenti:	L-M	C-cattivo	B-Buono
6.7	materiali elementi oscuranti:	L-PVC	O-ottimo	
6.8	materiale di finitura delle facciate:	I		
6.9	materiale di finitura della copertura:	H	<u>Elementi decorativi</u>

6.10	materiale di finitura sottogronda:	C	P-portale in pietra	L-lesena
			T-targhe commemorative	CP-capitello
6.11	stato di conservazione facciate:	O	D-dipinti/affreschi/ceramiche	F-foro rilevante

6.12	stato di conservazione copertura/tetto:	O	M-cornici marcapiano	B-bugnato
			C-contorni in pietra	*non originale
6.13	presenza elementi decorativi:	C	Z-zoccolo in pietra	**parz.originale

1.	Categoria di intervento prevista:	RISANAMENTO CONSERVATIVO R2 A
----	-----------------------------------	-------------------------------

2.	Prescrizioni:
2.1	si sostituiscano le tapparelle con ante d'oscur
2.2	non è consentita la sopraelevazione (deroga ai sensi del 2. comma dell'art. 105 della L.P. 15/2015)

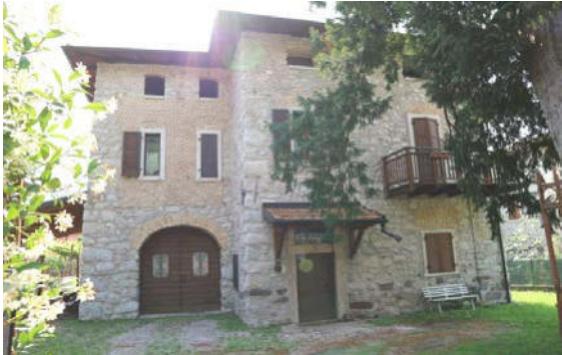
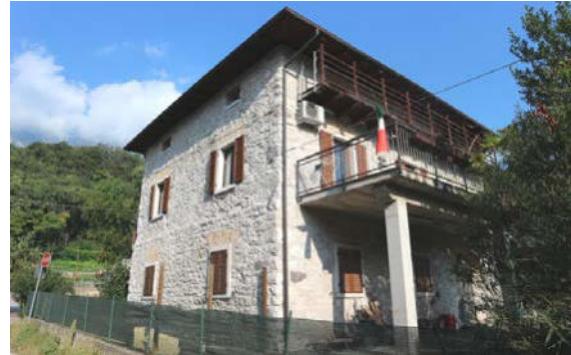
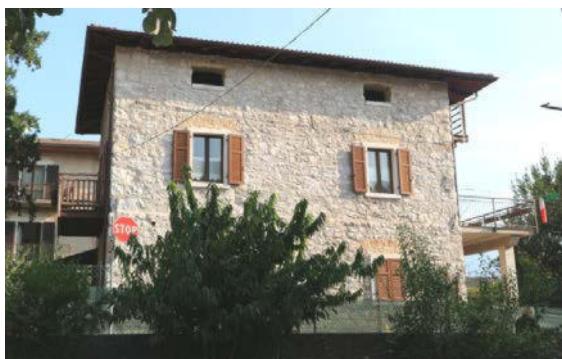
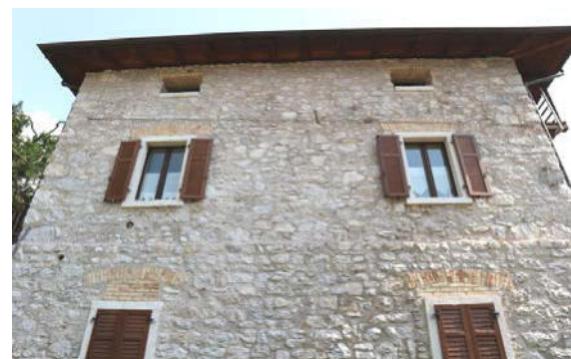
numero identificativo edificio / scheda: Y4

4.	Utilizzo dell'edificio:	<u>Utilizzi</u>		
4.1	piano semi/interrato:	-	R-residenza	T-terziario
4.2	piano terra:	D	E-edificio religioso	S-soffitta
4.3	piano primo:	R	D-androne/cantine/garage	C-commerciale
4.4	piano secondo:	-	P-funzione pubblica	A-artigianale
4.5	piano terzo:	-		
4.6	sottotetto:	S

3.1 venga riconfigurata la terrazza in calcestruzzo lato est, uniformati i parapetti riproponendo un'immagine di architettura tradizionale

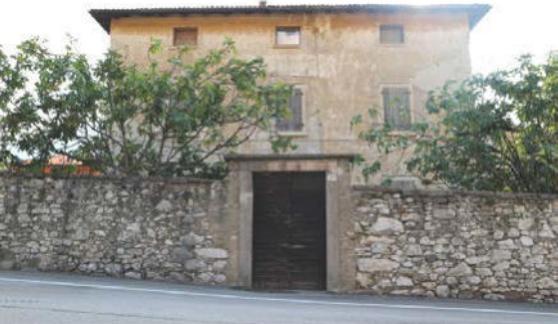
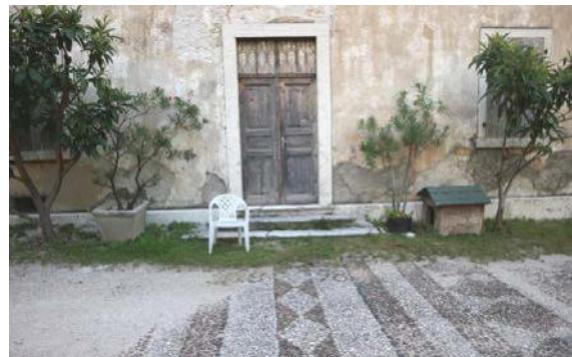
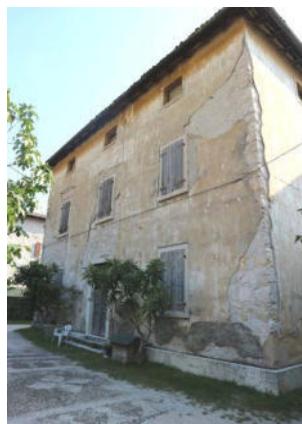
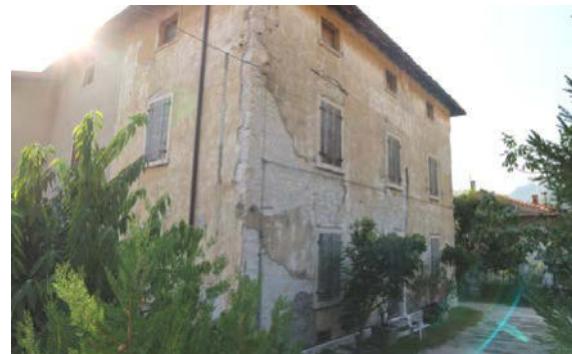
numero identificativo edificio / scheda: Y5

4.	Utilizzo dell'edificio:		<u>Utilizzi</u>	
4.1	piano semi/interrato:	-	R-residenza	T-terziario
4.2	piano terra:	R	E-edificio religioso	S-soffitta
4.3	piano primo:	R	D-androne/cantine/garage	C-commerciale
4.4	piano secondo:	-	P-funzione pubblica	A-artigianale
4.5	piano terzo:	-		
4.6	sottotetto:	S

- 2.1 si conservi la porzione di pavimentazione bicromatica in acciottolato fino
- 2.2 si conservi il muro perimetrale in sasso faccia a vista

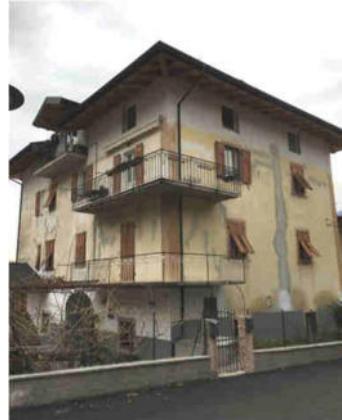
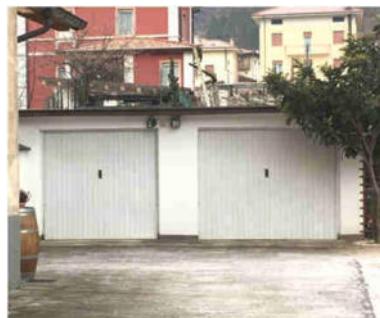
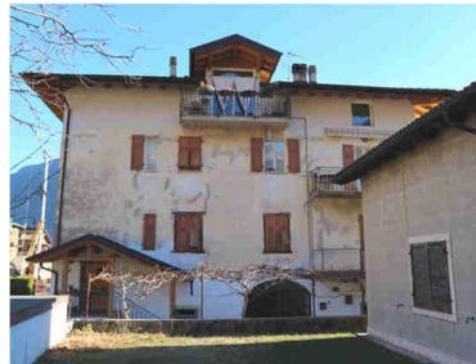
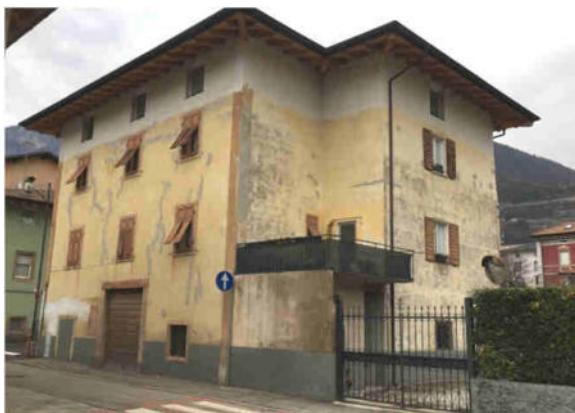
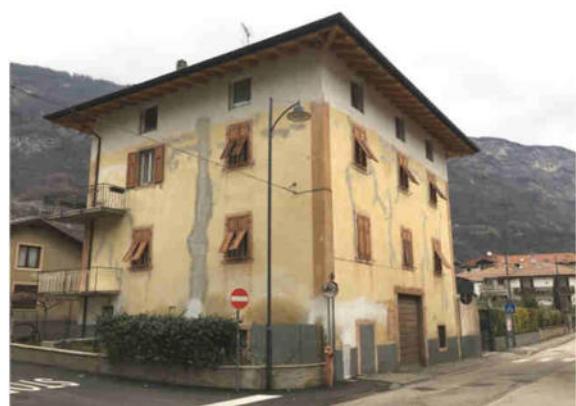
numero identificativo edificio / scheda: Z1

4.	Utilizzo dell'edificio:		<u>Utilizzi</u>	
4.1	piano semi/interrato:	-	R-residenza	T-terziario
4.2	piano terra:	D	E-edificio religioso	S-soffitta
4.3	piano primo:	R	D-androne/cantine/garage	C-commerciale
4.4	piano secondo:	R	P-funzione pubblica	A-artigianale
4.5	piano terzo:	-		
4.6	sottotetto:	R

- 3.1 vengano mantenute e riproposte le decorazioni angolari

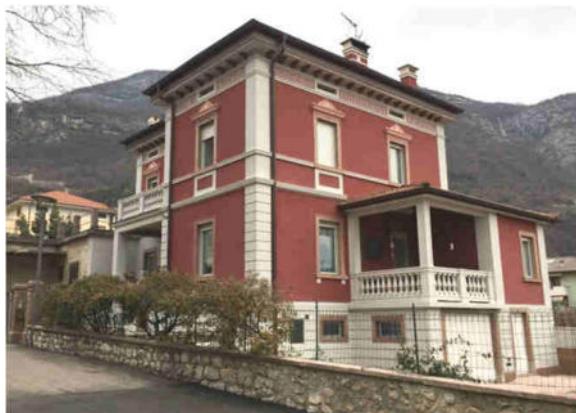
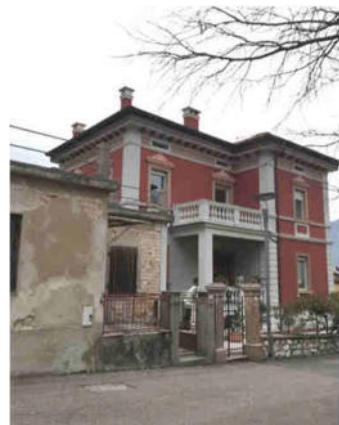
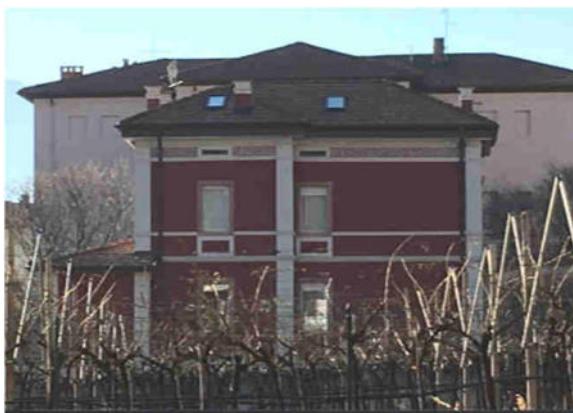
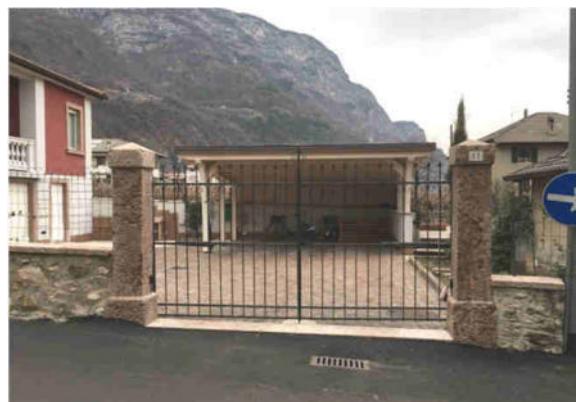
FOTO DEL FABBRICATO

6.	Caratteristiche generali del fabbricato:		<u>Materiali</u>	
6.1	N. piani fuori terra:	3	P-pietra/sasso	M-metallo
6.2	N. piani semi / interrati:	1	C-calcestruzzo	I-intonaco

6.3	N. manufatti esterni:	1	G-coppo	L-legno
6.4	N. di scale esterne:	1	PVC- pvc	H-tegole
6.5	N. di balconi e terrazze:	3	V-veneziane	
			<u>Stato di conservazione</u>

6.6	materiale serramenti:	PVC	C-cattivo	B-Buono
6.7	materiali elementi oscuranti:	PVC	O-ottimo	
6.8	materiale di finitura delle facciate:	I		
6.9	materiale di finitura della copertura:	H	<u>Elementi decorativi</u>

6.10	materiale di finitura sottogronda:	C	P-portale in pietra	L-lesena
6.11	stato di conservazione facciate:	O	T-targhe commemorative	CP-capitello
6.12	stato di conservazione copertura/tetto:	O	D-dipinti/affreschi/ceramiche	F-foro rilevante

1.	Categoria di intervento prevista:	RISANAMENTO CONSERVATIVO R2 A
----	-----------------------------------	-------------------------------

2.	Prescrizioni:
2.1	non è consentita la sopraelevazione (deroga ai sensi del 2. comma dell'art. 105 della L.P. 15/2015)
2.2	si conservi l'apparato decorativo di facciata
2.3	Il manufatto esterno ME è soggetto a ristrutturazione edilizia R3 C

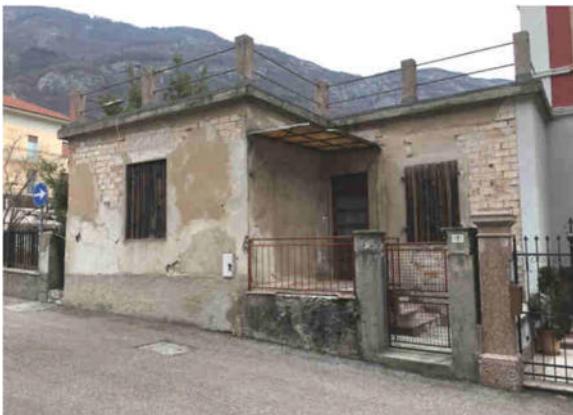
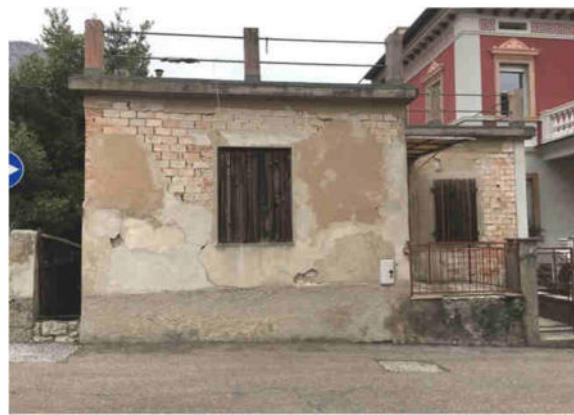
FOTO DEL FABBRICATO

6.6	materiale serramenti:	L	C-cattivo	B-Buono
6.7	materiali elementi oscuranti:	L	O-ottimo	
6.8	materiale di finitura delle facciate:	I		
6.9	materiale di finitura della copertura:	PVC (guaina)	<u>Elementi decorativi</u>

6.10	materiale di finitura sottogronda:	-	P-portale in pietra	L-lesena
			T-targhe commemorative	CP-capitello
6.11	stato di conservazione facciate:	C	D-dipinti/affreschi/ceramiche	F-foro rilevante

6.12	stato di conservazione copertura/tetto:	C	M-cornici marcapiano	B-bugnato
			C-contorni in pietra	*non originale
6.13	presenza elementi decorativi:	-	Z-zoccolo in pietra	**parz.originale

1. Categoria di intervento prevista: RISTRUTTURAZIONE R3 C

2.1 venga eliminata la tettoia in ferro e onduline

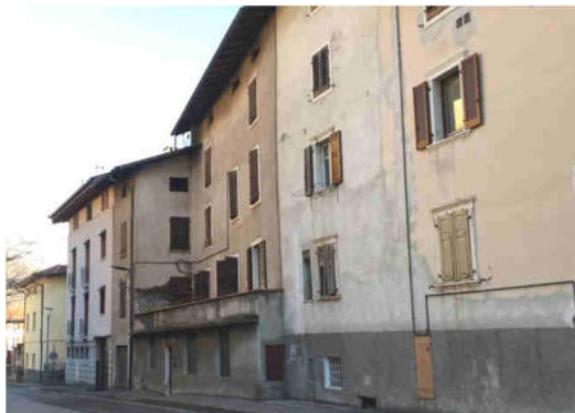
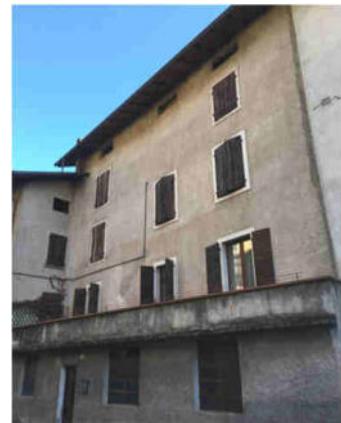
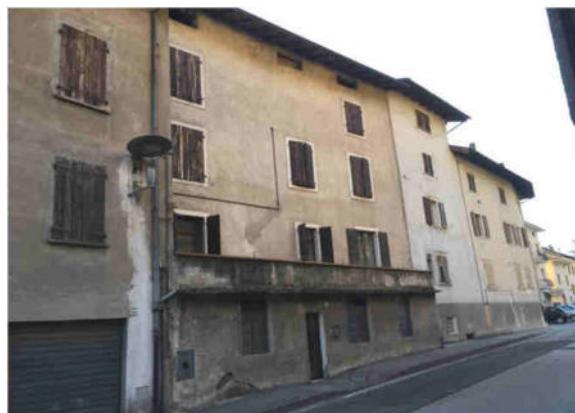
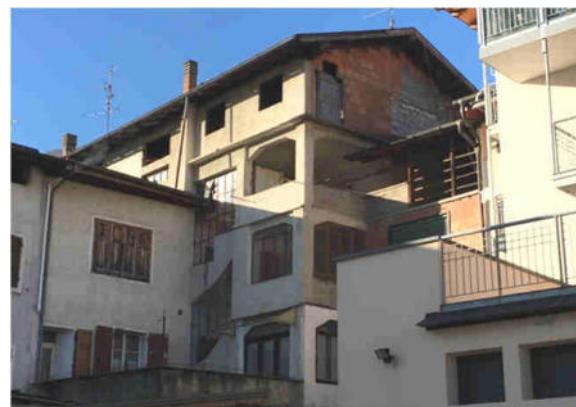
FOTO DEL FABBRICATO

6.	Caratteristiche generali del fabbricato:		<u>Materiali</u>	
6.1	N. piani fuori terra:	5	P-pietra/sasso	M-metallo
6.2	N. piani semi / interrati:	-	C-calcestruzzo	I-intonaco

6.3	N. manufatti esterni:	1	G-coppo	L-legno
6.4	N. di scale esterne:	-	PVC- pvc	H-tegole
6.5	N. di balconi e terrazze:	3	V-veneziane	
			<u>Stato di conservazione</u>

6.6	materiale serramenti:	L-M	C-cattivo	B-Buono
6.7	materiali elementi oscuranti:	L	O-ottimo	
6.8	materiale di finitura delle facciate:	I		
6.9	materiale di finitura della copertura:	G	<u>Elementi decorativi</u>

6.10	materiale di finitura sottogronda:	L	P-portale in pietra	L-lesena
6.11	stato di conservazione facciate:	C	T-targhe commemorative	CP-capitello
6.12	stato di conservazione copertura/tetto:	B	D-dipinti/affreschi/ceramiche	F-foro rilevante

6.13	presenza elementi decorativi:	C*	M-cornici marcapiano	B-bugnato
			C-contorni in pietra	*non originale
			Z-zoccolo in pietra	**parz.originale

1. Categoria di intervento prevista: RISTRUTTURAZIONE R3 A

2.1 Il manufatto esterno ME è soggetto a ristrutturazione edilizia R3 C

3.1 venga realizzato l'intonaco "al liscio" con zoccolatura con finitura "al grezzo" o "a sbricio"

vengano riconfigurati i prospetti lato interno riproponendo un'immagine di architettura tradizionale

3.3 venga riconfigurato il volume piano terra fronte strada riproponendo un'immagine coerente con il corpo principale

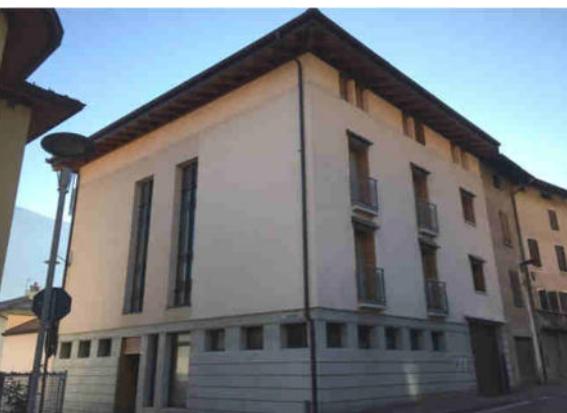
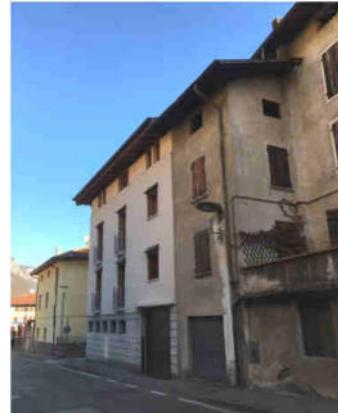
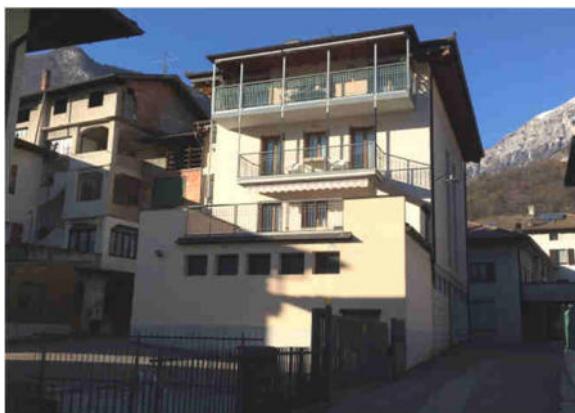
FOTO DEL FABBRICATO

6.	Caratteristiche generali del fabbricato:		<u>Materiali</u>	
6.1	N. piani fuori terra:	4	P-pietra/sasso	M-metallo
6.2	N. piani semi / interrati:	1	C-calcestruzzo	I-intonaco

6.3	N. manufatti esterni:	-	G-coppo	L-legno
6.4	N. di scale esterne:	-	PVC- pvc	H-tegole
6.5	N. di balconi e terrazze:	3	V-veneziane	
			<u>Stato di conservazione</u>

6.6	materiale serramenti:	L-M	C-cattivo	B-Buono
6.7	materiali elementi oscuranti:	L	O-ottimo	
6.8	materiale di finitura delle facciate:	I		
6.9	materiale di finitura della copertura:	H	<u>Elementi decorativi</u>

6.10	materiale di finitura sottogronda:	L	P-portale in pietra	L-lesena
6.11	stato di conservazione facciate:	O	T-targhe commemorative	CP-capitello
6.12	stato di conservazione copertura/tetto:	O	D-dipinti/affreschi/ceramiche	F-foro rilevante

6.13	presenza elementi decorativi:	-	M-cornici marcapiano	B-bugnato
			C-contorni in pietra	*non originale
			Z-zoccolo in pietra	**parz.originale

2.1 Il manufatto esterno ME è soggetto a ristrutturazione edilizia R3 C
