COMUNE DI ALDENO

PIANO REGOLATORE GENERALE INSEDIAMENTI STORICI

VARIANTE SOSTANZIALE IN ADEGUAMENTO ALLA L.P.15/2015

FASCICOLO SCHEDATURA N. 2 ISOLATI I - L - M - N - O - P

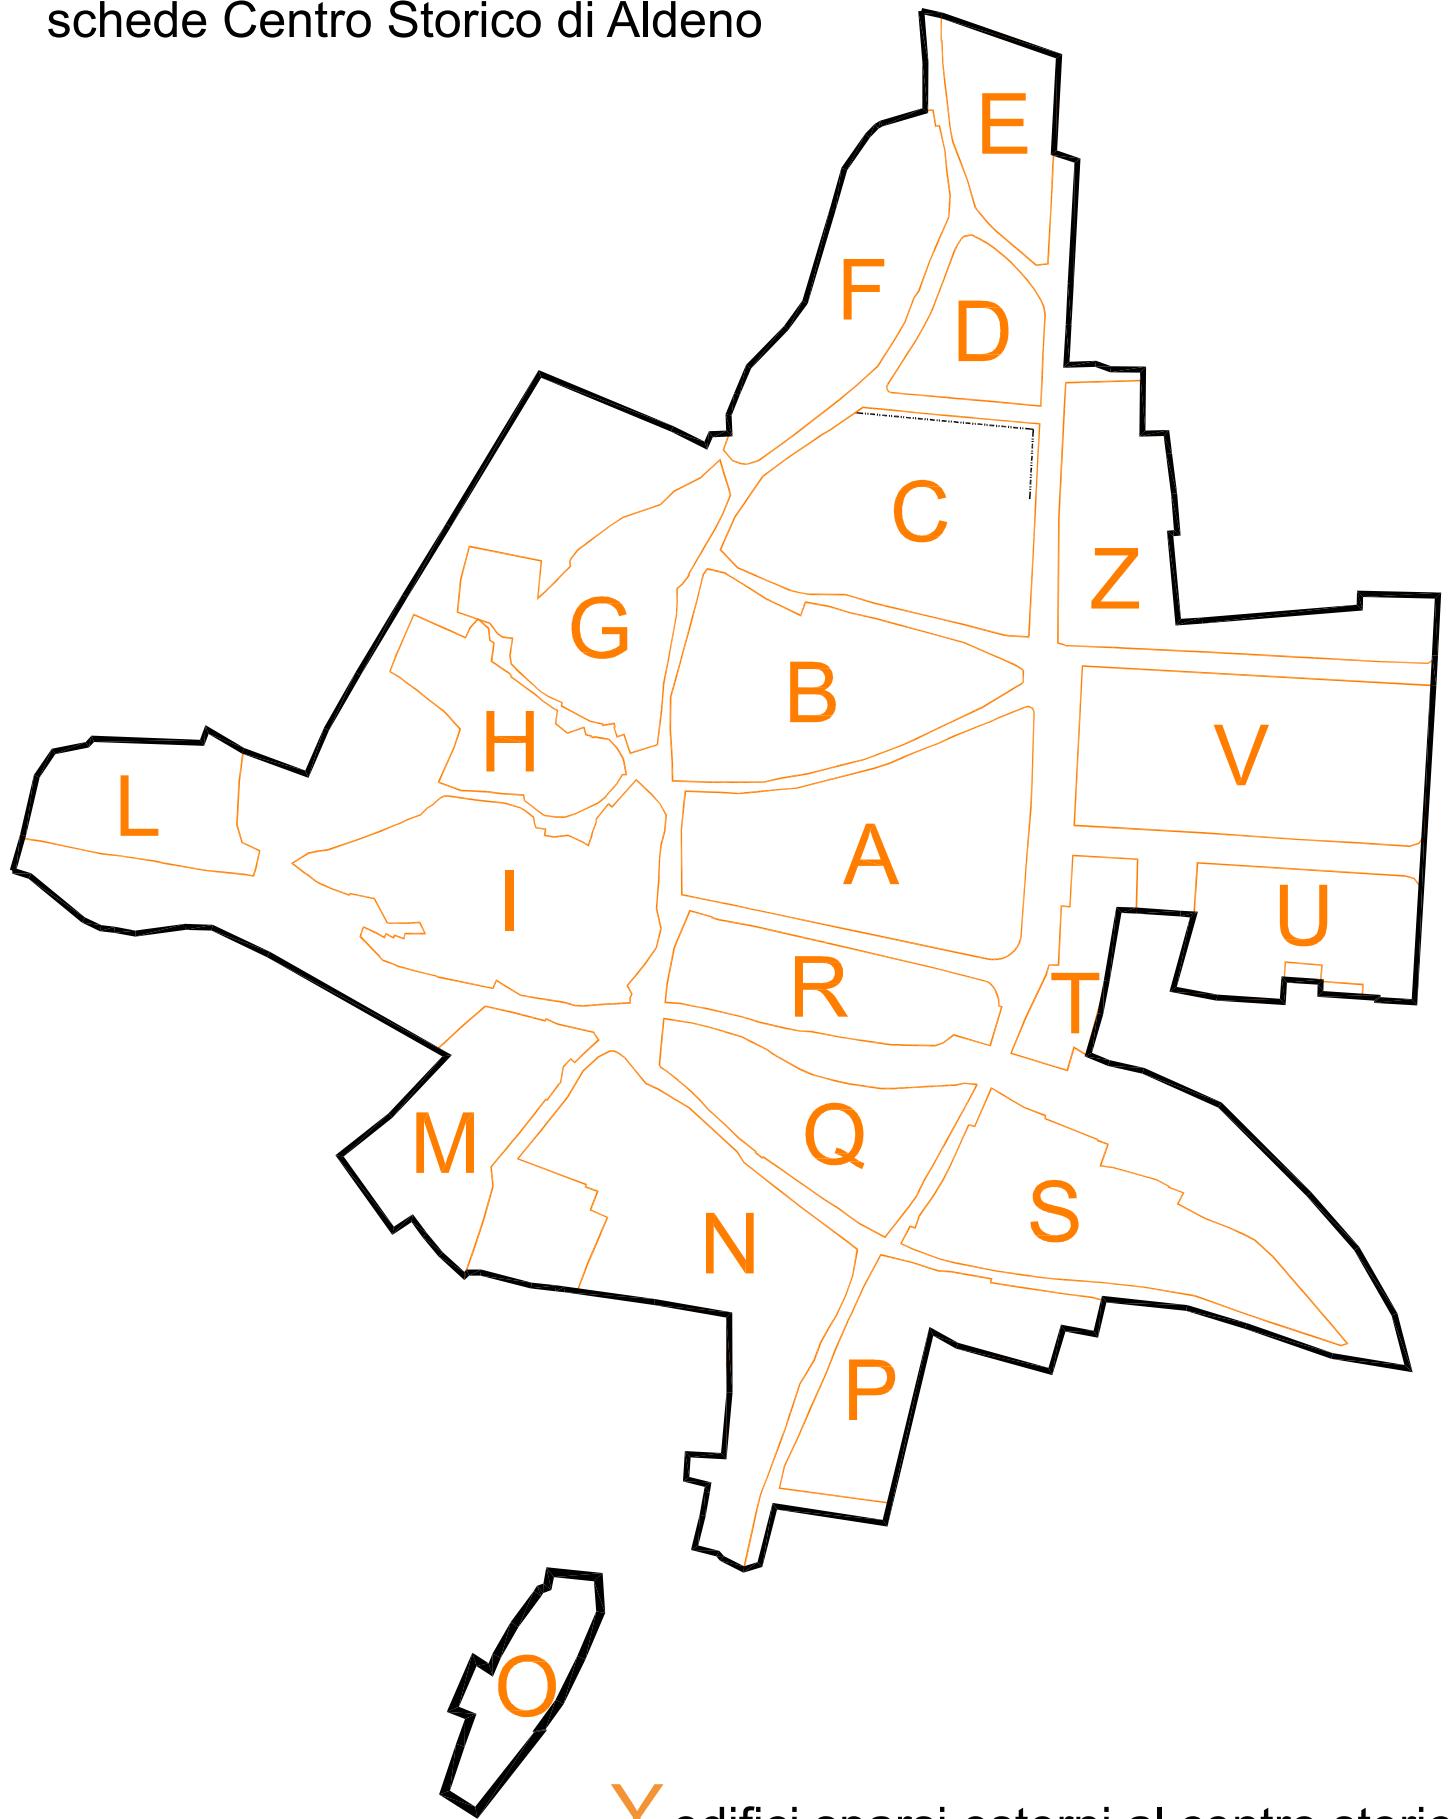
MAPPA ISOLATI

schede Centro Storico di Aldeno

Y edifici sparsi esterni al centro storico

X edifici in località Maso Carli

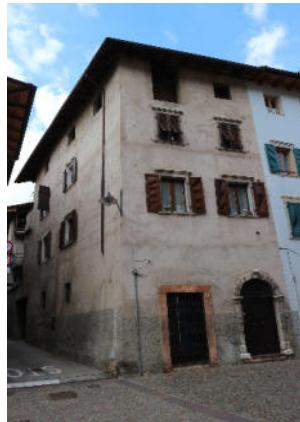
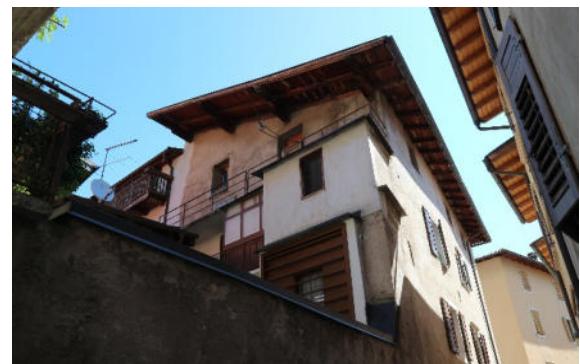
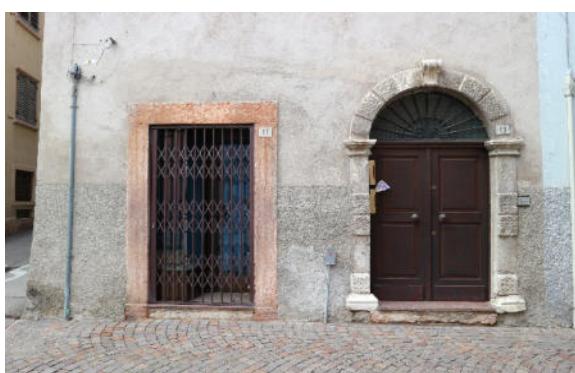
FOTO DEL FABBRICATO

6.	Caratteristiche generali del fabbricato:		<u>Materiali</u>	
6.1	N. piani fuori terra:	4	P-pietra/sasso	M-metallo
6.2	N. piani semi / interrati:	-	C-calcestruzzo	I-intonaco

6.3	N. manufatti esterni:	-	G-coppo	L-legno
6.4	N. di scale esterne:	-	PVC- pvc	H-tegole
6.5	N. di balconi e terrazze:	1	V-veneziane	
			<u>Stato di conservazione</u>

6.6	materiale serramenti:	L	C-cattivo	B-Buono
6.7	materiali elementi oscuranti:	L	O-ottimo	
6.8	materiale di finitura delle facciate:	I		
6.9	materiale di finitura della copertura:	H	<u>Elementi decorativi</u>

6.10	materiale di finitura sottogronda:	L	P-portale in pietra	L-lesena
			T-targhe commemorative	CP-capitello
6.11	stato di conservazione facciate:	B	D-dipinti/affreschi/ceramiche	F-foro rilevante

6.12	stato di conservazione copertura/tetto:	B	M-cornici marcapiano	B-bugnato
			C-contorni in pietra	*non originale
6.13	presenza elementi decorativi:	C-P	Z-zoccolo in pietra	**parz.originale

1. Categoria di intervento prevista: RISANAMENTO CONSERVATIVO R2 B

- 2.1 edificio soggetto a piano colore
- 2.2 si eliminino le superfetazioni del lato ovest

- 3.1 vengano ridefiniti e uniformati i parapetti dei balconi

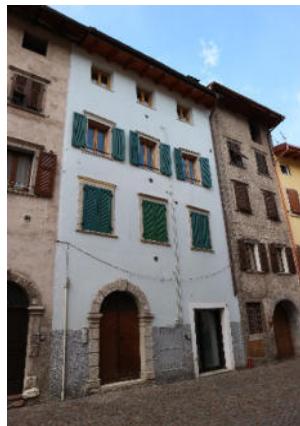
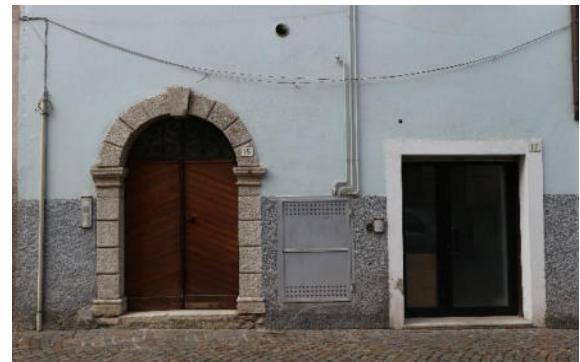
FOTO DEL FABBRICATO

6.	Caratteristiche generali del fabbricato:		<u>Materiali</u>	
6.1	N. piani fuori terra:	4	P-pietra/sasso	M-metallo
6.2	N. piani semi / interrati:	-	C-calcestruzzo	I-intonaco

6.3	N. manufatti esterni:	-	G-coppo	L-legno
6.4	N. di scale esterne:	-	PVC- pvc	H-tegole
6.5	N. di balconi e terrazze:	-	V-veneziane	
			<u>Stato di conservazione</u>

6.6	materiale serramenti:	L	C-cattivo	B-Buono
6.7	materiali elementi oscuranti:	L	O-ottimo	
6.8	materiale di finitura delle facciate:	I		
6.9	materiale di finitura della copertura:	G	<u>Elementi decorativi</u>

6.10	materiale di finitura sottogronda:	L	P-portale in pietra	L-lesena
			T-targhe commemorative	CP-capitello
6.11	stato di conservazione facciate:	O	D-dipinti/affreschi/ceramiche	F-foro rilevante

6.12	stato di conservazione copertura/tetto:	O	M-cornici marcapiano	B-bugnato
			C-contorni in pietra	*non originale
6.13	presenza elementi decorativi:	P-C	Z-zoccolo in pietra	**parz.originale

1. Categoria di intervento prevista: RISANAMENTO CONSERVATIVO R2 B

2.1 edificio soggetto a piano colore

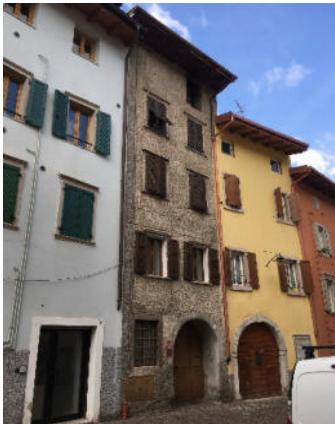
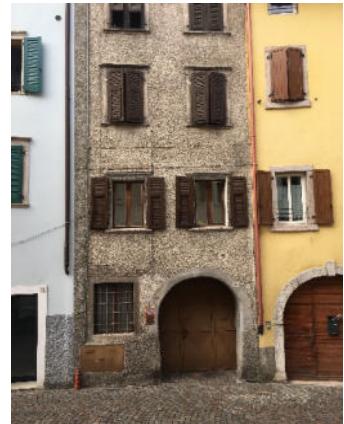
FOTO DEL FABBRICATO

6.	Caratteristiche generali del fabbricato:		<u>Materiali</u>	
6.1	N. piani fuori terra:	5	P-pietra/sasso	M-metallo
6.2	N. piani semi / interrati:	-	C-calcestruzzo	I-intonaco

6.3	N. manufatti esterni:	-	G-coppo	L-legno
6.4	N. di scale esterne:	-	PVC- pvc	H-tegole
6.5	N. di balconi e terrazze:	-	V-veneziane	
			<u>Stato di conservazione</u>

6.6	materiale serramenti:	L	C-cattivo	B-Buono
6.7	materiali elementi oscuranti:	L	O-ottimo	
6.8	materiale di finitura delle facciate:	I		
6.9	materiale di finitura della copertura:	G	<u>Elementi decorativi</u>

6.10	materiale di finitura sottogronda:	L	P-portale in pietra	L-lesena
			T-targhe commemorative	CP-capitello
6.11	stato di conservazione facciate:	B	D-dipinti/affreschi/ceramiche	F-foro rilevante

6.12	stato di conservazione copertura/tetto:	B	M-cornici marcapiano	B-bugnato
			C-contorni in pietra	*non originale
6.13	presenza elementi decorativi:	C	Z-zoccolo in pietra	**parz.originale

1. Categoria di intervento prevista:	RISANAMENTO CONSERVATIVO R2 B
2. Prescrizioni:	<p>2.1 edificio soggetto a piano colore</p>
3. Indicazioni progettuali:	<p>3.1 venga realizzato l'intonaco "al liscio" con zoccolatura in malta con finitura "al grezzo" o "a sbricco"</p>

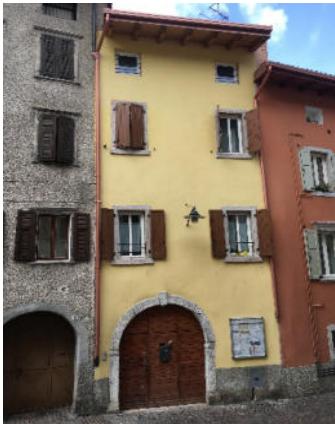
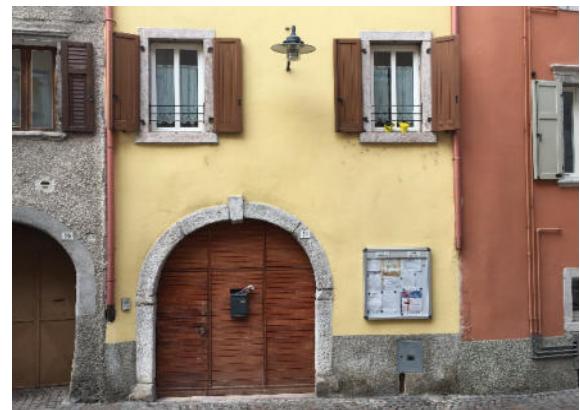
FOTO DEL FABBRICATO

6.	Caratteristiche generali del fabbricato:		<u>Materiali</u>	
6.1	N. piani fuori terra:	4	P-pietra/sasso	M-metallo
6.2	N. piani semi / interrati:	-	C-calcestruzzo	I-intonaco

6.3	N. manufatti esterni:	-	G-coppo	L-legno
6.4	N. di scale esterne:	-	PVC- pvc	H-tegole
6.5	N. di balconi e terrazze:	-	V-veneziane	
6.6	materiale serramenti:	L	<u>Stato di conservazione</u>

6.7	materiali elementi oscuranti:	L	C-cattivo	B-Buono
6.8	materiale di finitura delle facciate:	I	O-ottimo	
6.9	materiale di finitura della copertura:	G	<u>Elementi decorativi</u>

6.10	materiale di finitura sottogronda:	L	P-portale in pietra	L-lesena
6.11	stato di conservazione facciate:	O	T-targhe commemorative	CP-capitello
6.12	stato di conservazione copertura/tetto:	O	D-dipinti/affreschi/ceramiche	F-foro rilevante

6.13	presenza elementi decorativi:	C-P	M-cornici marcapiano	B-bugnato
			C-contorni in pietra	*non originale
			Z-zoccolo in pietra	**parz.originale

1. Categoria di intervento prevista: RISANAMENTO CONSERVATIVO R2 B

2.1 edificio soggetto a piano colore

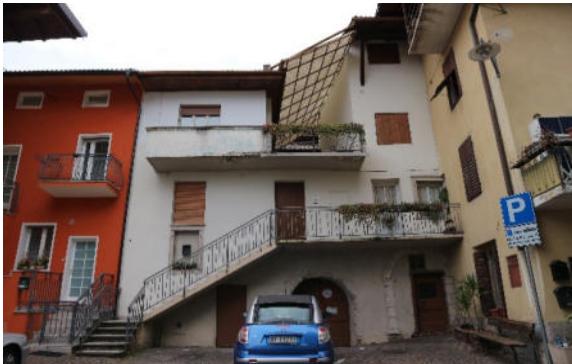
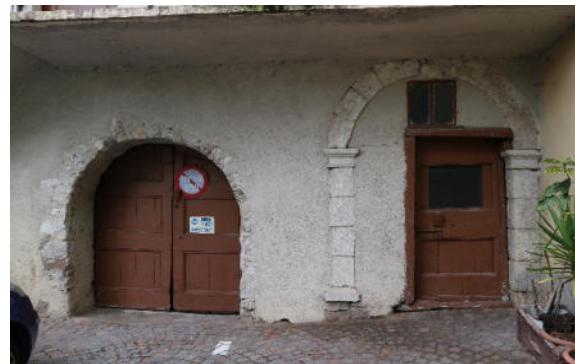
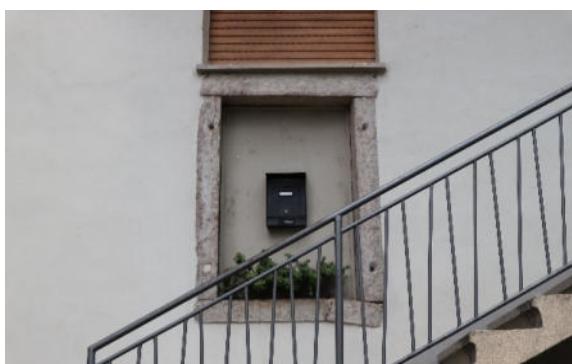
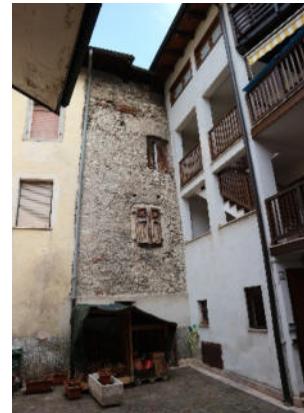
FOTO DEL FABBRICATO

- 1.1 indirizzo e numero civico: Via Borelli, 4 e 6
 1.2 frazione / località: Aldeno
 1.3 comune catastale: Aldeno
 1.4 foglio mappa: 10
 1.5 particella edificiale: 136/1
 1.6 data del rilievo: 2018
 1.7 isolato: I

6.	Caratteristiche generali del fabbricato:		<u>Materiali</u>	
6.1	N. piani fuori terra:	4	P-pietra/sasso	M-metallo
6.2	N. piani semi / interrati:	-	C-calcestruzzo	I-intonaco

6.3	N. manufatti esterni:	-	G-coppo	L-legno
6.4	N. di scale esterne:	-	PVC- pvc	H-tegole
6.5	N. di balconi e terrazze:	2	V-veneziane	
			<u>Stato di conservazione</u>

6.6	materiale serramenti:	L	C-cattivo	B-Buono
6.7	materiali elementi oscuranti:	L	O-ottimo	
6.8	materiale di finitura delle facciate:	I		
6.9	materiale di finitura della copertura:	G	<u>Elementi decorativi</u>

6.10	materiale di finitura sottogronda:	L	P-portale in pietra	L-lesena
			T-targhe commemorative	CP-capitello
6.11	stato di conservazione facciate:	B-C	D-dipinti/affreschi/ceramiche	F-foro rilevante

6.12	stato di conservazione copertura/tetto:	B-C	M-cornici marcapiano	B-bugnato
			C-contorni in pietra	*non originale
6.13	presenza elementi decorativi:	P-C	Z-zoccolo in pietra	**parz.originale

1. Categoria di intervento prevista: RISTRUTTURAZIONE R3 A

2.1 si conservino il portale e le cornici in pietra originali

3.1 vengano riconfigurati i prospetti riproponendo un'immagine di architettura tradizionale

3.2 vengano ridefiniti e uniformati i parapetti di scale, balconi e ballatoi

venga realizzato l'intonaco "al liscio" con zoccolatura in malta con finitura "al grezzo" o "a sbricco"

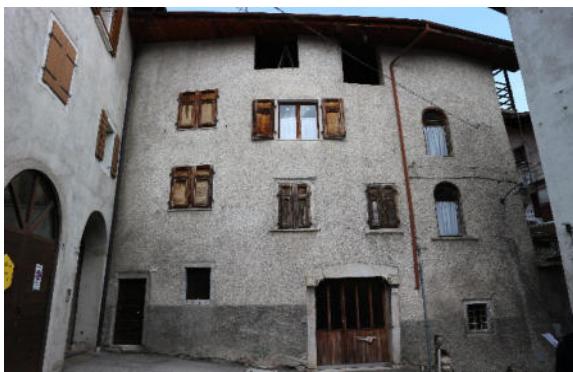
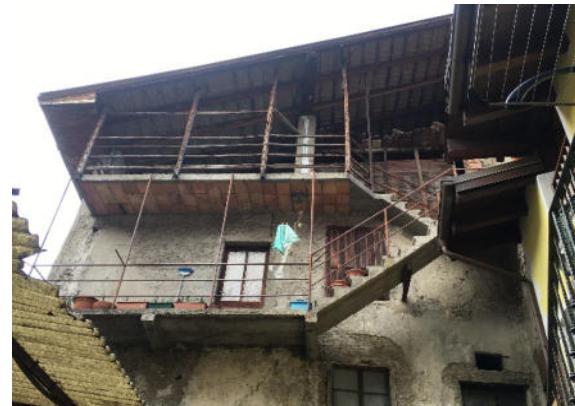
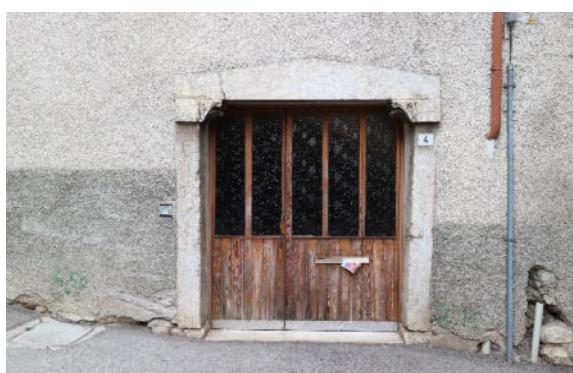
FOTO DEL FABBRICATO

- 1.1 indirizzo e numero civico: Via Borelli, 10
 1.2 frazione / località: Aldeno
 1.3 comune catastale: Aldeno
 1.4 foglio mappa: 10
 1.5 particella edificiale: 140
 1.6 data del rilievo: 2018
 1.7 isolato: I

6.	Caratteristiche generali del fabbricato:		<u>Materiali</u>	
6.1	N. piani fuori terra:	4	P-pietra/sasso	M-metallo
6.2	N. piani semi / interrati:	-	C-calcestruzzo	I-intonaco

6.3	N. manufatti esterni:	-	G-coppo	L-legno
6.4	N. di scale esterne:	-	PVC- pvc	H-tegole
6.5	N. di balconi e terrazze:	-	V-veneziane	
			<u>Stato di conservazione</u>

6.6	materiale serramenti:	L	C-cattivo	B-Buono
6.7	materiali elementi oscuranti:	L	O-ottimo	
6.8	materiale di finitura delle facciate:	I		
6.9	materiale di finitura della copertura:	G	<u>Elementi decorativi</u>

6.10	materiale di finitura sottogronda:	L	P-portale in pietra	L-lesena
			T-targhe commemorative	CP-capitello
6.11	stato di conservazione facciate:	B	D-dipinti/affreschi/ceramiche	F-foro rilevante

6.12	stato di conservazione copertura/tetto:	B	M-cornici marcapiano	B-bugnato
			C-contorni in pietra	*non originale
6.13	presenza elementi decorativi:	C	Z-zoccolo in pietra	**parz.originale

1. Categoria di intervento prevista: RISANAMENTO CONSERVATIVO R2 B

3.1 venga realizzata la zoccolatura in malta con finitura "al grezzo" o "a sbricco"

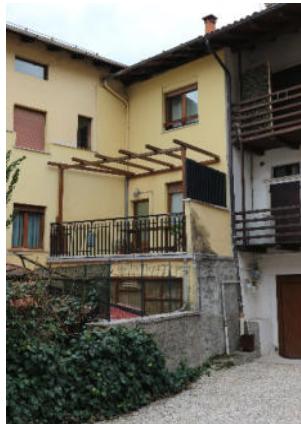
FOTO DEL FABBRICATO

6.	Caratteristiche generali del fabbricato:		<u>Materiali</u>	
6.1	N. piani fuori terra:	4	P-pietra/sasso	M-metallo
6.2	N. piani semi / interrati:	-	C-calcestruzzo	I-intonaco

6.3	N. manufatti esterni:	1	G-coppo	L-legno
6.4	N. di scale esterne:	-	PVC- pvc	H-tegole
6.5	N. di balconi e terrazze:	1	V-veneziane	
			<u>Stato di conservazione</u>

6.6	materiale serramenti:	L	C-cattivo	B-Buono
6.7	materiali elementi oscuranti:	PVC	O-ottimo	
6.8	materiale di finitura delle facciate:	I		
6.9	materiale di finitura della copertura:	H	<u>Elementi decorativi</u>

6.10	materiale di finitura sottogronda:	L	P-portale in pietra	L-lesena
			T-targhe commemorative	CP-capitello
6.11	stato di conservazione facciate:	B	D-dipinti/affreschi/ceramiche	F-foro rilevante

6.12	stato di conservazione copertura/tetto:	B	M-cornici marcapiano	B-bugnato
			C-contorni in pietra	*non originale
6.13	presenza elementi decorativi:	-	Z-zoccolo in pietra	**parz.originale

1. Categoria di intervento prevista: RISTRUTTURAZIONE R3 A

2.1 si sostituiscano le tapparelle con ante d'oscuro

3.1 si sostituisca il manto di copertura della tettoia a piano terra con materiale tradizionale

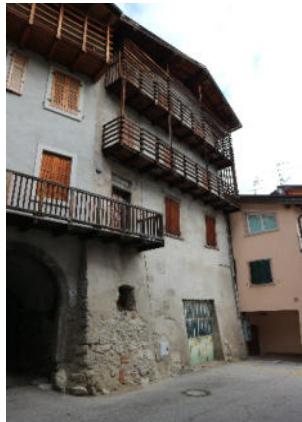
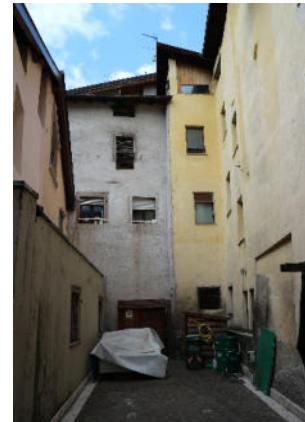
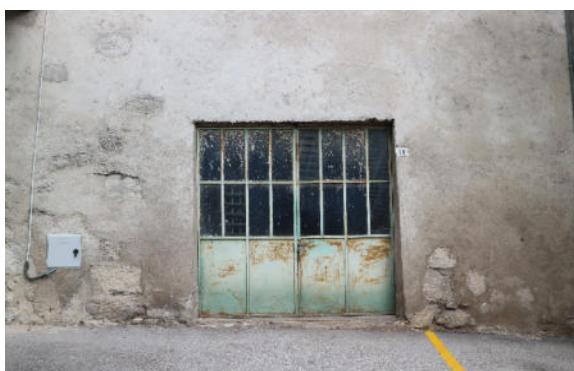
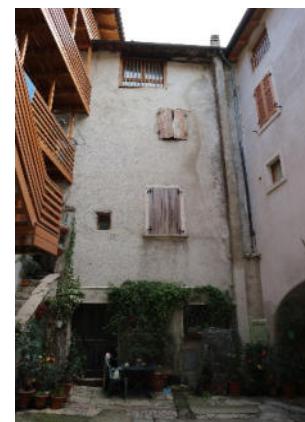
FOTO DEL FABBRICATO

6.	Caratteristiche generali del fabbricato:		<u>Materiali</u>	
6.1	N. piani fuori terra:	4	P-pietra/sasso	M-metallo
6.2	N. piani semi / interrati:	-	C-calcestruzzo	I-intonaco

6.3	N. manufatti esterni:	-	G-coppo	L-legno
6.4	N. di scale esterne:	1	PVC- pvc	H-tegole
6.5	N. di balconi e terrazze:	2	V-veneziane	
			<u>Stato di conservazione</u>

6.6	materiale serramenti:	L	C-cattivo	B-Buono
6.7	materiali elementi oscuranti:	L-PVC	O-ottimo	
6.8	materiale di finitura delle facciate:	I		
6.9	materiale di finitura della copertura:	G	<u>Elementi decorativi</u>

6.10	materiale di finitura sottogronda:	L	P-portale in pietra	L-lesena
			T-targhe commemorative	CP-capitello
6.11	stato di conservazione facciate:	B	D-dipinti/affreschi/ceramiche	F-foro rilevante

6.12	stato di conservazione copertura/tetto:	B	M-cornici marcapiano	B-bugnato
			C-contorni in pietra	*non originale
6.13	presenza elementi decorativi:	C	Z-zoccolo in pietra	**parz.originale

1. Categoria di intervento prevista: RISANAMENTO CONSERVATIVO R2 B

- 2.1 si sostituiscano le tapparelle del lato est con ante d'oscuro
- 2.2 si sostituisca il portone metallico al piano terra lato sud con un portone in legno

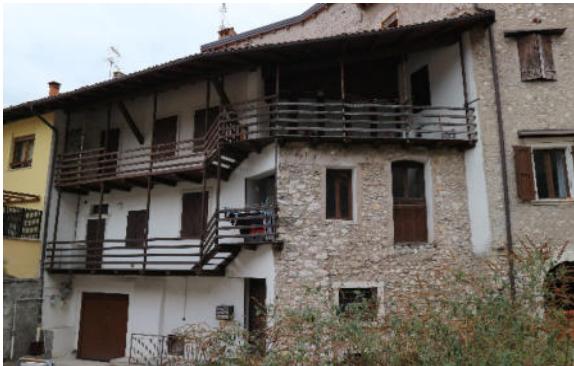
FOTO DEL FABBRICATO

6.	Caratteristiche generali del fabbricato:		<u>Materiali</u>	
6.1	N. piani fuori terra:	4	P-pietra/sasso	M-metallo
6.2	N. piani semi / interrati:	1	C-calcestruzzo	I-intonaco

6.3	N. manufatti esterni:	-	G-coppo	L-legno
6.4	N. di scale esterne:	-	PVC- pvc	H-tegole
6.5	N. di balconi e terrazze:	2	V-veneziane	
			<u>Stato di conservazione</u>

6.6	materiale serramenti:	L	C-cattivo	B-Buono
6.7	materiali elementi oscuranti:	L	O-ottimo	
6.8	materiale di finitura delle facciate:	I-P		
6.9	materiale di finitura della copertura:	G	<u>Elementi decorativi</u>

6.10	materiale di finitura sottogronda:	L	P-portale in pietra	L-lesena
			T-targhe commemorative	CP-capitello
6.11	stato di conservazione facciate:	B	D-dipinti/affreschi/ceramiche	F-foro rilevante

6.12	stato di conservazione copertura/tetto:	B	M-cornici marcapiano	B-bugnato
			C-contorni in pietra	*non originale
6.13	presenza elementi decorativi:	C non originali	Z-zoccolo in pietra	**parz.originale

1. Categoria di intervento prevista: RISANAMENTO CONSERVATIVO R2 B
2. Prescrizioni:
 - 2.1 non è consentita la sopraelevazione (deroga ai sensi del 2. comma dell'art. 105 della L.P. 15/2015) causa contiguità con bene architettonico tutelato

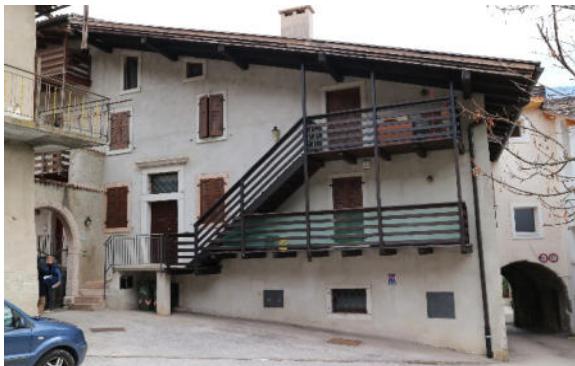
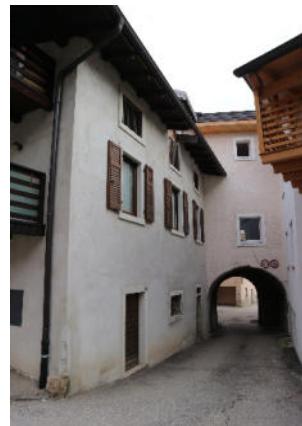
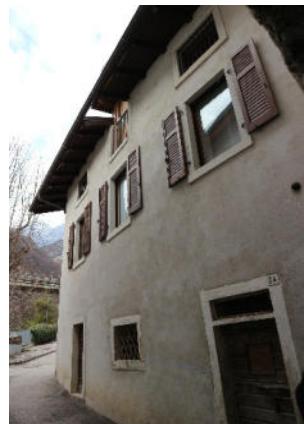
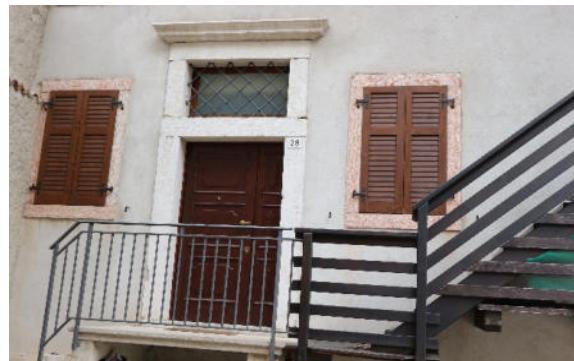
FOTO DEL FABBRICATO

4.	Utilizzo dell'edificio:	<u>Utilizzi</u>		
4.1	piano semi/interrato:	-	R-residenza	T-terziario
4.2	piano terra:	D	E-edificio religioso	S-soffitta
4.3	piano primo:	R	D-androne/cantine/garage	C-commerciale
4.4	piano secondo:	R	P-funzione pubblica	A-artigianale
4.5	piano terzo:	-		
4.6	sottotetto:	R

6.	Caratteristiche generali del fabbricato:	<u>Materiali</u>		
6.1	N. piani fuori terra:	4	P-pietra/sasso	M-metallo
6.2	N. piani semi / interrati:	-	C-calcestruzzo	I-intonaco

6.3	N. manufatti esterni:	-	G-coppo	L-legno
6.4	N. di scale esterne:	-	PVC- pvc	H-tegole
6.5	N. di balconi e terrazze:	3	V-veneziane	
			<u>Stato di conservazione</u>

6.6	materiale serramenti:	L	C-cattivo	B-Buono
6.7	materiali elementi oscuranti:	L	O-ottimo	
6.8	materiale di finitura delle facciate:	I		
6.9	materiale di finitura della copertura:	G	<u>Elementi decorativi</u>

6.10	materiale di finitura sottogronda:	L	P-portale in pietra	L-lesena
6.11	stato di conservazione facciate:	O	T-targhe commemorative	CP-capitello
6.12	stato di conservazione copertura/tetto:	O	D-dipinti/affreschi/ceramiche	F-foro rilevante

6.13	presenza elementi decorativi:	C**- P (2)	M-cornici marcapiano	B-bugnato
			C-contorni in pietra	*non originale
			Z-zoccolo in pietra	**parz.originale

| 1. | Categoria di intervento prevista: | RISANAMENTO CONSERVATIVO R2 A |
| 2. | Prescrizioni: | <p>2.1 non è consentita la sopraelevazione (deroga ai sensi del 2. comma dell'art. 105 della L.P. 15/2015)

causa contiguità con bene architettonico tutelato</p> |

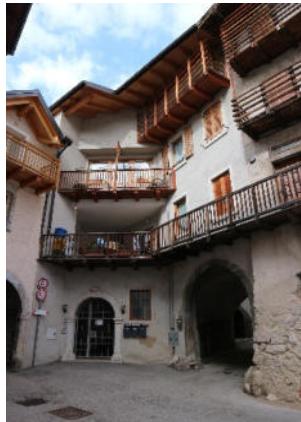
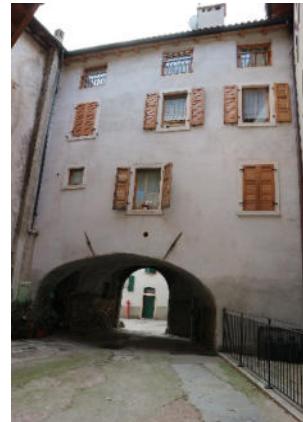
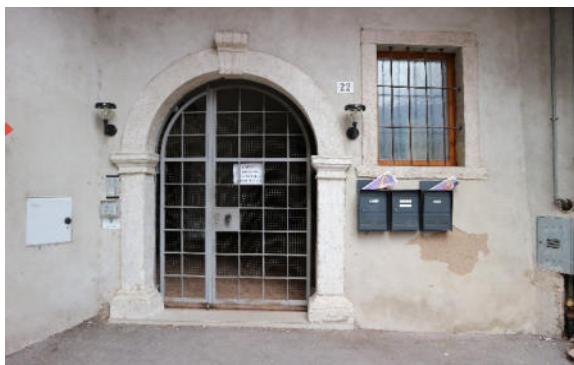
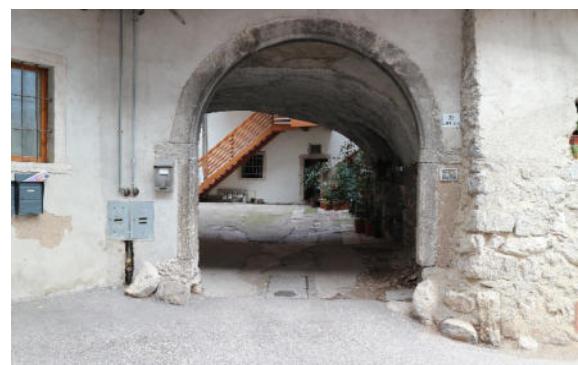
FOTO DEL FABBRICATO

4.	Utilizzo dell'edificio:		<u>Utilizzi</u>	
4.1	piano semi/interrato:	D	R-residenza	T-terziario
4.2	piano terra:	R	E-edificio religioso	S-soffitta
4.3	piano primo:	R	D-androne/cantine/garage	C-commerciale
4.4	piano secondo:	-	P-funzione pubblica	A-artigianale
4.5	piano terzo:	-		
4.6	sottotetto:	-

6.	Caratteristiche generali del fabbricato:		<u>Materiali</u>	
6.1	N. piani fuori terra:	2	P-pietra/sasso	M-metallo
6.2	N. piani semi / interrati:	1	C-calcestruzzo	I-intonaco

6.3	N. manufatti esterni:	1	G-coppo	L-legno
6.4	N. di scale esterne:	-	PVC- pvc	H-tegole
6.5	N. di balconi e terrazze:	4	V-veneziane	
6.6	materiale serramenti:	L	<u>Stato di conservazione</u>

6.7	materiali elementi oscuranti:	L	C-cattivo	B-Buono
6.8	materiale di finitura delle facciate:	I	O-ottimo	
6.9	materiale di finitura della copertura:	H	<u>Elementi decorativi</u>

6.10	materiale di finitura sottogronda:	L	P-portale in pietra	L-lesena
6.11	stato di conservazione facciate:	O	T-targhe commemorative	CP-capitello
6.12	stato di conservazione copertura/tetto:	O	D-dipinti/affreschi/ceramiche	F-foro rilevante

6.13	presenza elementi decorativi:	-	M-cornici marcapiano	B-bugnato
			C-contorni in pietra	*non originale
			Z-zoccolo in pietra	**parz.originale

1. Categoria di intervento prevista: RISTRUTTURAZIONE R3 A

2.1 Vengano sostituite le tegole in cls con un manto di copertura di tipo tradizionale

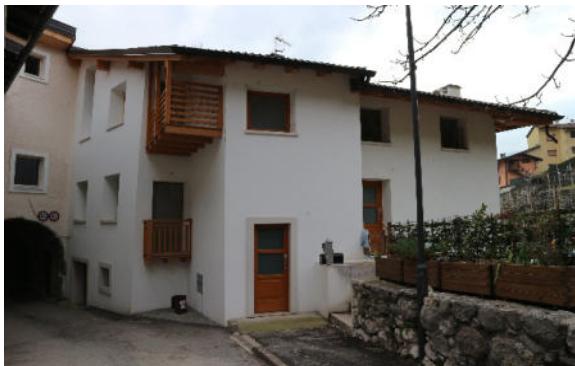
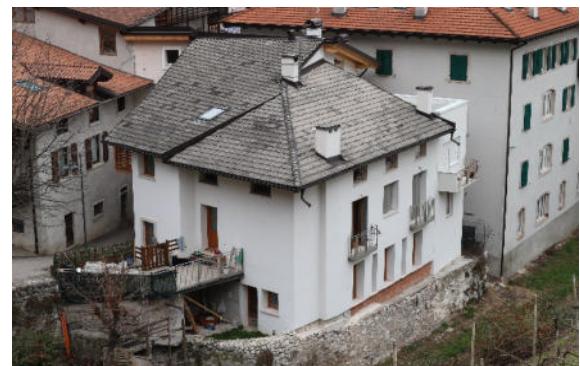
FOTO DEL FABBRICATO

4.	Utilizzo dell'edificio:		<u>Utilizzi</u>	
4.1	piano semi/interrato:	-	R-residenza	T-terziario
4.2	piano terra:	D	E-edificio religioso	S-soffitta
4.3	piano primo:	R	D-androne/cantine/garage	C-commerciale
4.4	piano secondo:	-	P-funzione pubblica	A-artigianale
4.5	piano terzo:	-		
4.6	sottotetto:	R

6.	Caratteristiche generali del fabbricato:		<u>Materiali</u>	
6.1	N. piani fuori terra:	3	P-pietra/sasso	M-metallo
6.2	N. piani semi / interrati:	-	C-calcestruzzo	I-intonaco

6.3	N. manufatti esterni:	-	G-coppo	L-legno
6.4	N. di scale esterne:	1	PVC- pvc	H-tegole
6.5	N. di balconi e terrazze:	3	V-veneziane	
			<u>Stato di conservazione</u>

6.6	materiale serramenti:	L	C-cattivo	B-Buono
6.7	materiali elementi oscuranti:	PVC	O-ottimo	
6.8	materiale di finitura delle facciate:	I		
6.9	materiale di finitura della copertura:	H	<u>Elementi decorativi</u>

6.10	materiale di finitura sottogronda:	L	P-portale in pietra	L-lesena
			T-targhe commemorative	CP-capitello
6.11	stato di conservazione facciate:	B	D-dipinti/affreschi/ceramiche	F-foro rilevante

6.12	stato di conservazione copertura/tetto:	O	M-cornici marcapiano	B-bugnato
			C-contorni in pietra	*non originale
6.13	presenza elementi decorativi:	C-P	Z-zoccolo in pietra	**parz.originale

1. Categoria di intervento prevista: RISTRUTTURAZIONE R3 A

- 2.1 si conservino il portale e le cornici in pietra originali
- 2.2 si sostituiscano le tapparelle del lato sud con ante d'oscuro

- 3.1 sia realizzato l'intonaco "al liscio" con zoccolatura in malta con finitura "al grezzo" o "a sbricco"
- 3.2 si ridefinisca il corpo scala esterno restituendo un'immagine di architettura tradizionale

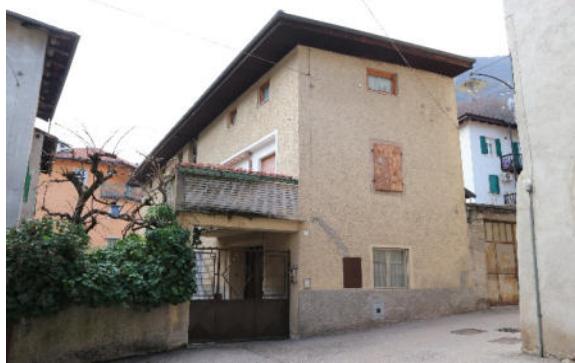
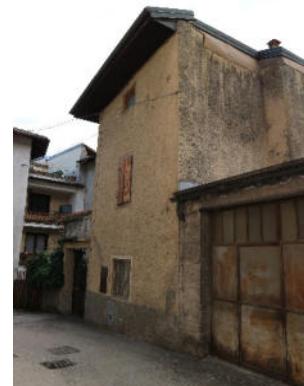
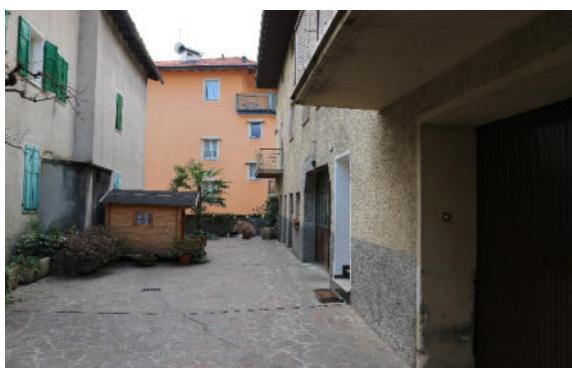
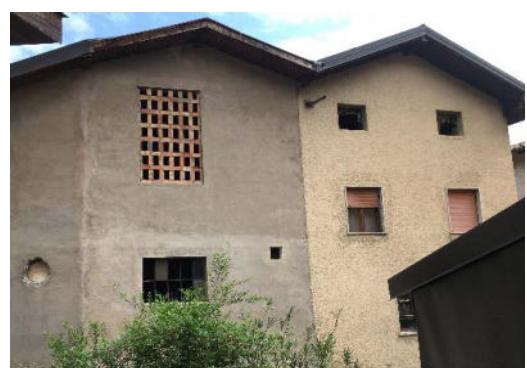
FOTO DEL FABBRICATO

1.	Categoria di intervento prevista:	RISTRUTTURAZIONE R3 A
2.	Prescrizioni:	
2.1	si sostituiscano le tapparelle con ante d'oscur	
2.2	si sostituisca il parapetto in mattoncini di calcestruzzo con parapetto in materiale tradizionale	
3.	Indicazioni progettuali:	
3.1	sia realizzato l'intonaco "al liscio" con zoccolatura in malta con finitura "al grezzo" o "a sbriccia"	
3.2	vengano ridefiniti e uniformati i parapetti dei balconi

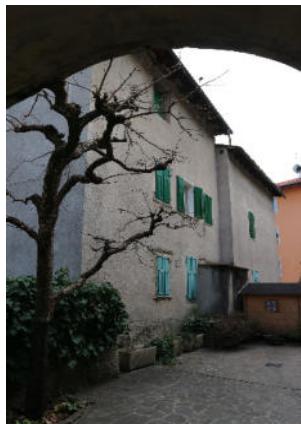
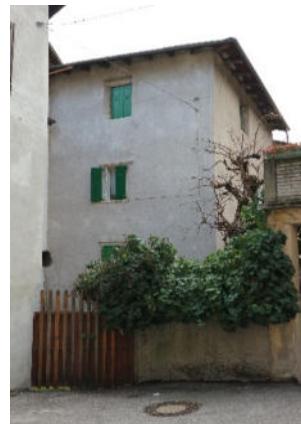
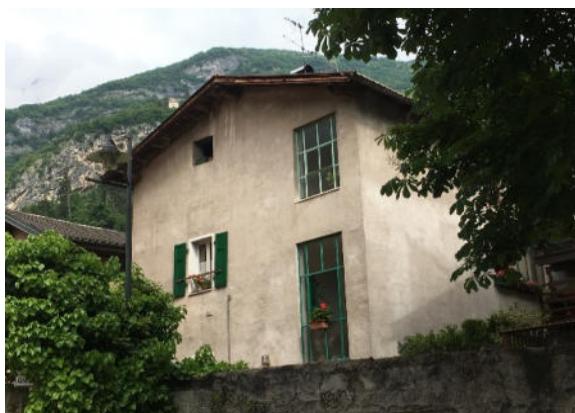
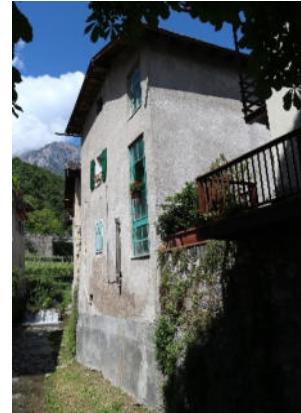
FOTO DEL FABBRICATO

- 2.1 si conservino le cornici in pietra originali
- 2.2 si sostituiscano gli infissi metallici con infissi in legno
- 2.3 si demolica la superfetazione al piano terra lato ovest
- 2.4 si elimini il camino in acciaio della facciata sud

- 3.1 vengano riconfigurati i prospetti riproponendo un'immagine di architettura tradizionale

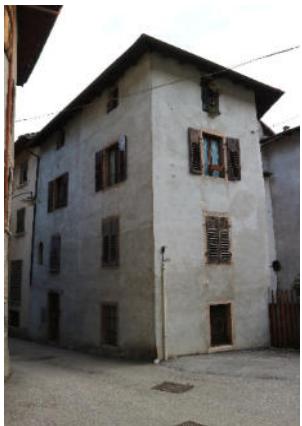
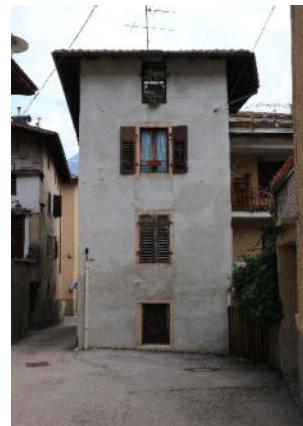
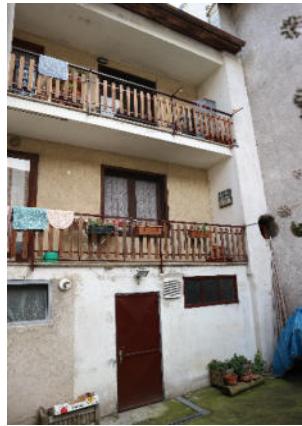
FOTO DEL FABBRICATO

- 3.1 venga riconfigurato il prospetto ovest lato corte interna riproponendo un'immagine di architettura tradizionale
- 3.2 il tetto del corpo sud venga riproposto con struttura in legno

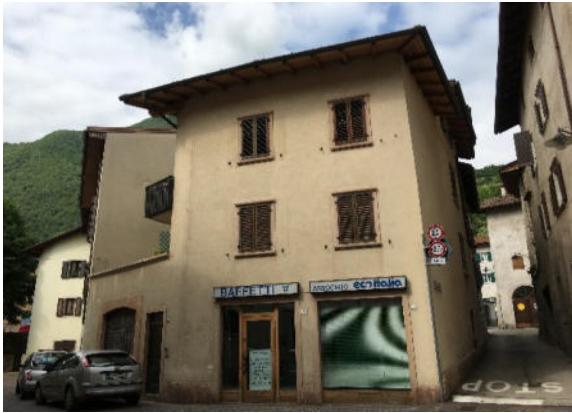
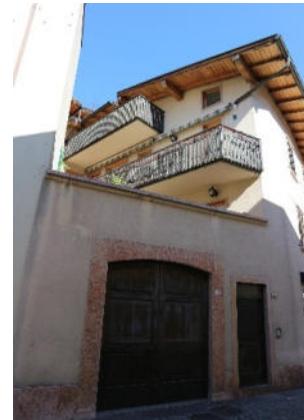
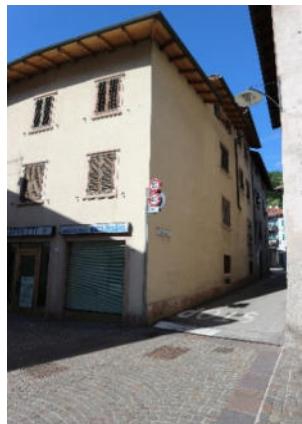
FOTO DEL FABBRICATO

- 2.1 edificio soggetto a piano colore
- 2.2 si eliminino dalla facciata est le insegne commerciali
- 2.3 si conservino le cornici in pietra di porte e finestre

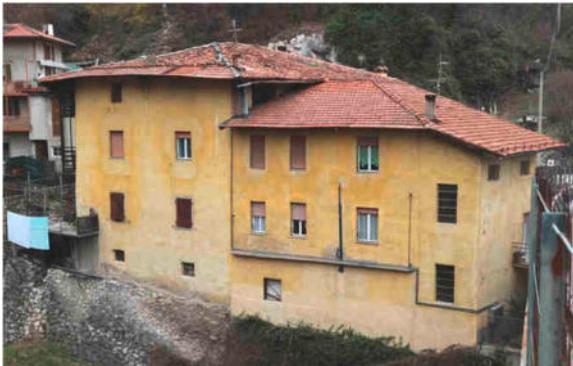
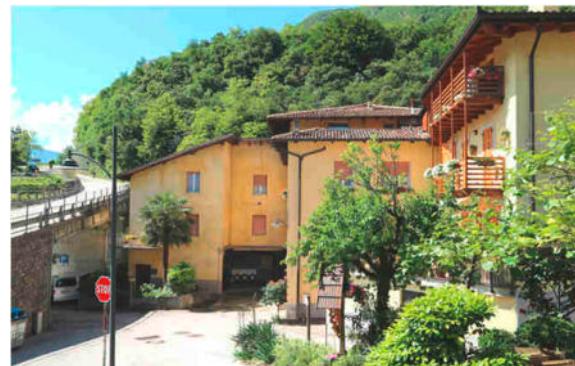
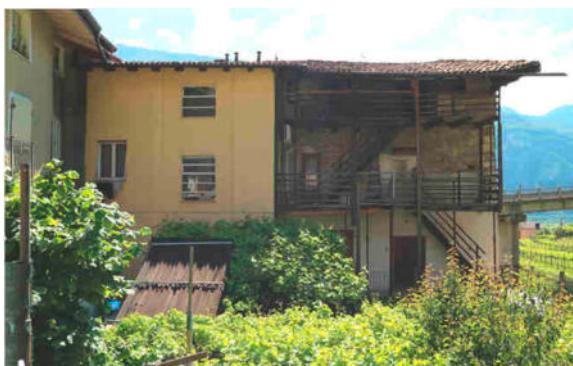
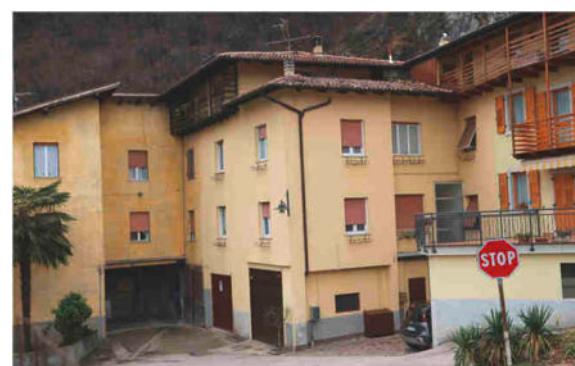
FOTO DEL FABBRICATO

3.1 vengano riconfigurati i prospetti riproponendo un'immagine di architettura tradizionale

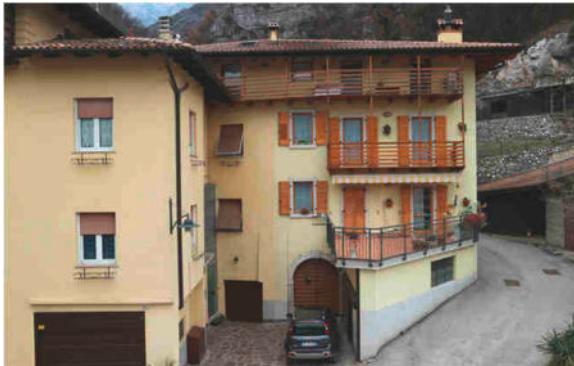
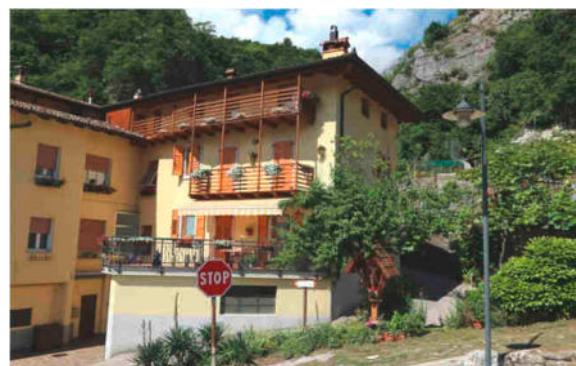
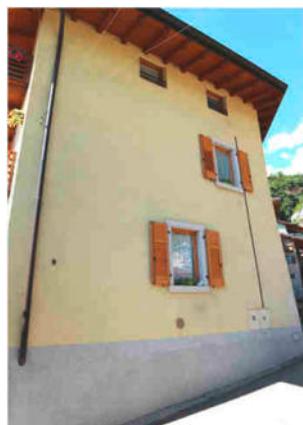
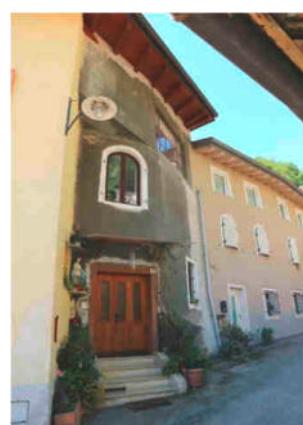
FOTO DEL FABBRICATO

- 3.1 venga riconfigurato il prospetto nord riproponendo un'immagine di architettura tradizionale

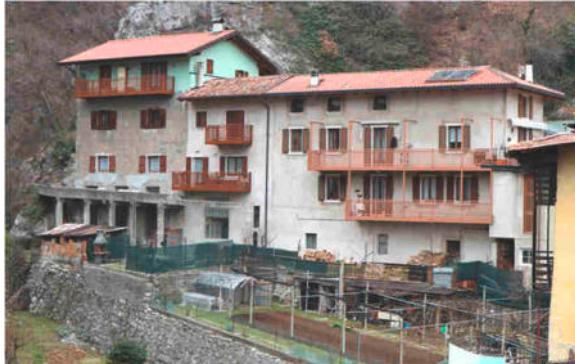
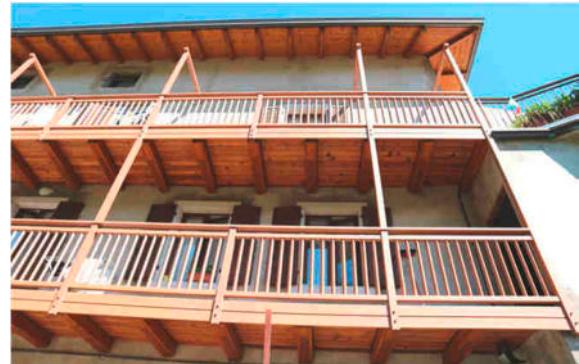
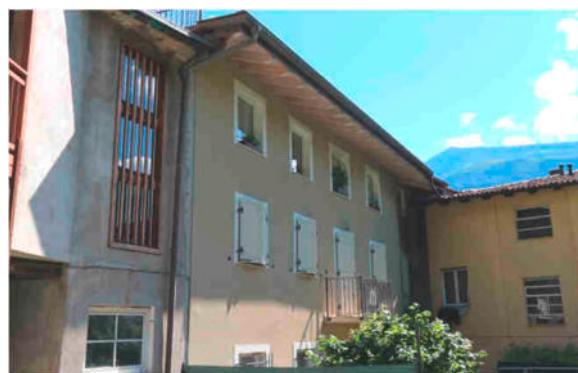
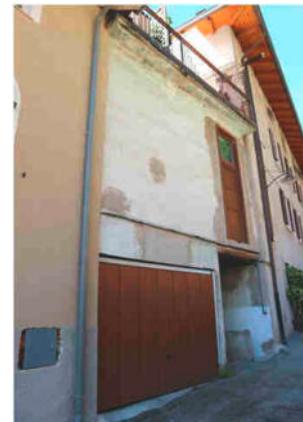
FOTO DEL FABBRICATO

6.	Caratteristiche generali del fabbricato:		<u>Materiali</u>	
6.1	N. piani fuori terra:	4	P-pietra/sasso	M-metallo
6.2	N. piani semi / interrati:	-	C-calcestruzzo	I-intonaco

6.3	N. manufatti esterni:	-	G-coppo	L-legno
6.4	N. di scale esterne:	1	PVC- pvc	H-tegole
6.5	N. di balconi e terrazze:	2	V-veneziane	
			<u>Stato di conservazione</u>

6.6	materiale serramenti:	L	C-cattivo	B-Buono
6.7	materiali elementi oscuranti:	L	O-ottimo	
6.8	materiale di finitura delle facciate:	I		
6.9	materiale di finitura della copertura:	G	<u>Elementi decorativi</u>

6.10	materiale di finitura sottogronda:	L	P-portale in pietra	L-lesena
6.11	stato di conservazione facciate:	B	T-targhe commemorative	CP-capitello
6.12	stato di conservazione copertura/tetto:	O	D-dipinti/affreschi/ceramiche	F-foro rilevante

6.13	presenza elementi decorativi:	C*	M-cornici marcapiano	B-bugnato
			C-contorni in pietra	*non originale
			Z-zoccolo in pietra	**parz.originale

1. Categoria di intervento prevista: RISTRUTTURAZIONE R3 A

3.1 vengano riconfigurati i prospetti del corpo basso, con tetto piano adiacente all'edificio principale, riproponendo un'immagine di architettura tradizionale

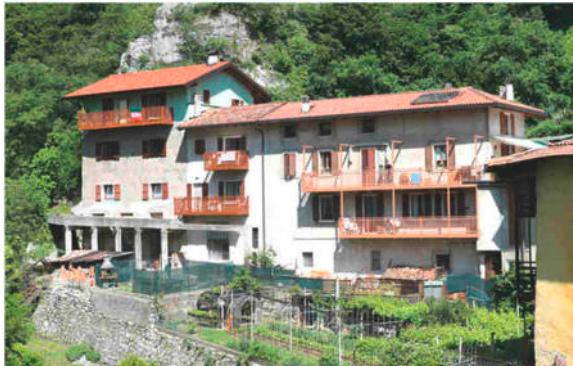
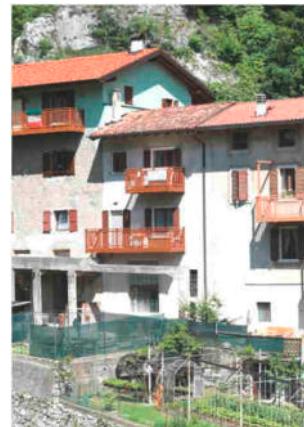
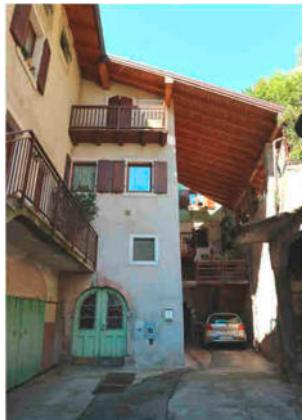
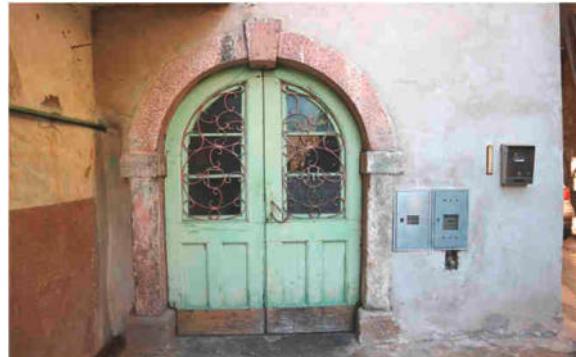
FOTO DEL FABBRICATO

6.	Caratteristiche generali del fabbricato:		<u>Materiali</u>	
6.1	N. piani fuori terra:	3	P-pietra/sasso	M-metallo
6.2	N. piani semi / interrati:	-	C-calcestruzzo	I-intonaco

6.3	N. manufatti esterni:	-	G-coppo	L-legno
6.4	N. di scale esterne:	1	PVC- pvc	H-tegole
6.5	N. di balconi e terrazze:	2	V-veneziane	
			<u>Stato di conservazione</u>

6.6	materiale serramenti:	L-M (piano terra)	C-cattivo	B-Buono
6.7	materiali elementi oscuranti:	L	O-ottimo	
6.8	materiale di finitura delle facciate:	I

6.9	materiale di finitura della copertura:	G	<u>Elementi decorativi</u>	
6.10	materiale di finitura sottogronda:	L	P-portale in pietra	L-lesena
6.11	stato di conservazione facciate:	O	T-targhe commemorative	CP-capitello

6.12	stato di conservazione copertura/tetto:	O	D-dipinti/affreschi/ceramiche	F-foro rilevante
6.13	presenza elementi decorativi:	P-C*	M-cornici marcapiano	B-bugnato
			C-contorni in pietra	*non originale
			Z-zoccolo in pietra	**parz.originale

1. Categoria di intervento prevista: **RISTRUTTURAZIONE R3 A**
2. Prescrizioni:
 - 2.1 vengano mantenuti e riqualificati gli elementi di archeologia industriale realizzati in cemento armato presenti sul lato sud
 - 2.2 si conservi il portale in pietra originale
3. Indicazioni progettuali:

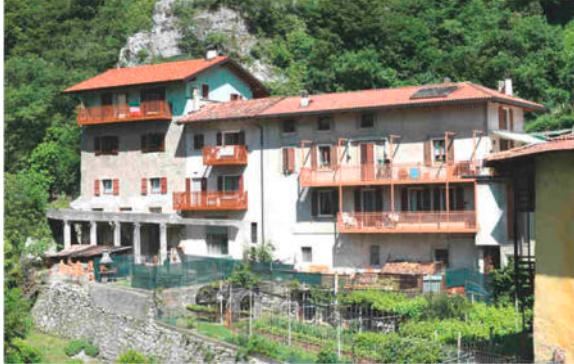
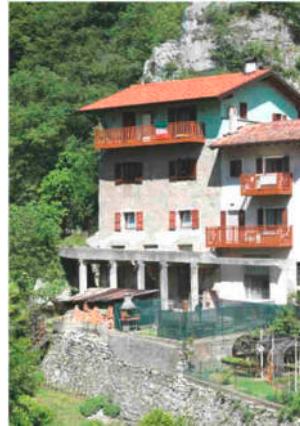
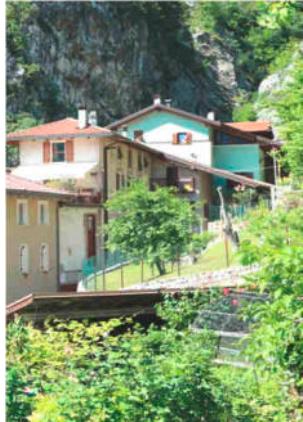
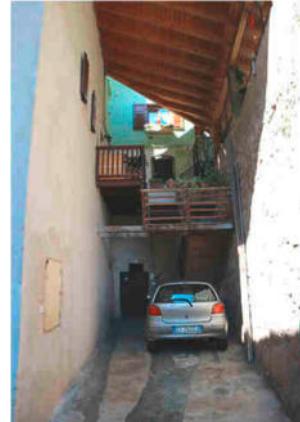
FOTO DEL FABBRICATO

6.	Caratteristiche generali del fabbricato:		<u>Materiali</u>	
6.1	N. piani fuori terra:	4	P-pietra/sasso	M-metallo
6.2	N. piani semi / interrati:	-	C-calcestruzzo	I-intonaco

6.3	N. manufatti esterni:	1	G-coppo	L-legno
6.4	N. di scale esterne:	1	PVC- pvc	H-tegole
6.5	N. di balconi e terrazze:	1	V-veneziane	
6.6	materiale serramenti:	L-M	<u>Stato di conservazione</u>

6.7	materiali elementi oscuranti:	L	C-cattivo	B-Buono
6.8	materiale di finitura delle facciate:	I	O-ottimo	
6.9	materiale di finitura della copertura:	H	<u>Elementi decorativi</u>

6.10	materiale di finitura sottogronda:	L	P-portale in pietra	L-lesena
6.11	stato di conservazione facciate:	B	T-targhe commemorative	CP-capitello
6.12	stato di conservazione copertura/tetto:	O	D-dipinti/affreschi/ceramiche	F-foro rilevante

6.13	presenza elementi decorativi:		M-cornici marcapiano	B-bugnato
			C-contorni in pietra	*non originale
			Z-zoccolo in pietra	**parz.originale

1. Categoria di intervento prevista: RISTRUTTURAZIONE R3 A
2. Prescrizioni:
 - 2.1 Vengano mantenuti e riqualificati gli elementi di archeologia industriale realizzati in cemento armato presenti sul lato sud

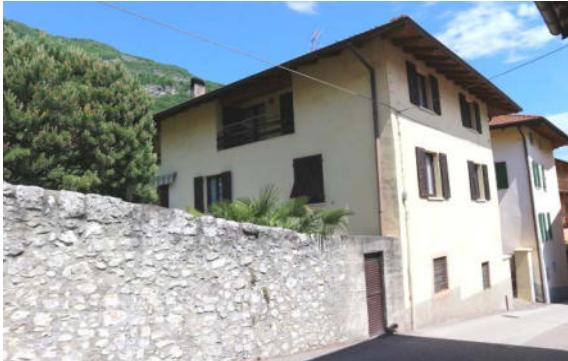
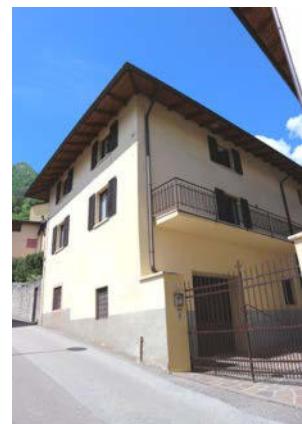
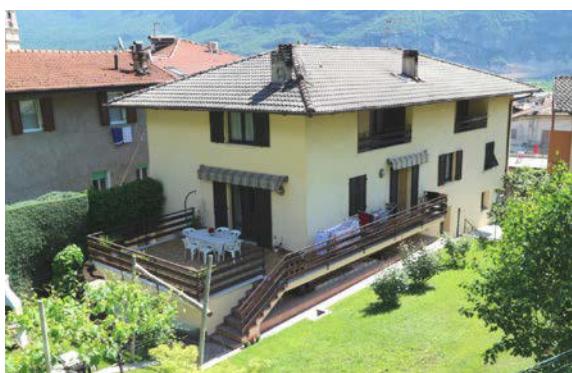
FOTO DEL FABBRICATO

4.	Utilizzo dell'edificio:		<u>Utilizzi</u>	
4.1	piano semi/interrato:	-	R-residenza	T-terziario
4.2	piano terra:	D	E-edificio religioso	S-soffitta
4.3	piano primo:	R	D-androne/cantine/garage	C-commerciale
4.4	piano secondo:	-	P-funzione pubblica	A-artigianale
4.5	piano terzo:	-		
4.6	sottotetto:	R

6.6	materiale serramenti:	L	C-cattivo	B-Buono
6.7	materiali elementi oscuranti:	L	O-ottimo	
6.8	materiale di finitura delle facciate:	I		
6.9	materiale di finitura della copertura:	H	<u>Elementi decorativi</u>

6.12	stato di conservazione copertura/tetto:	B	M-cornici marcapiano	B-bugnato
			C-contorni in pietra	*non originale
6.13	presenza elementi decorativi:	C	Z-zoccolo in pietra	**parz.originale

1. Categoria di intervento prevista: **RISTRUTTURAZIONE R3 A**

- 2.1 si conservino le cornici in pietra originali
- 2.2 si conservi il muro di confine in sasso faccia a vista

- 3.1 vengano ridefiniti e uniformati i parapetti dei balconi

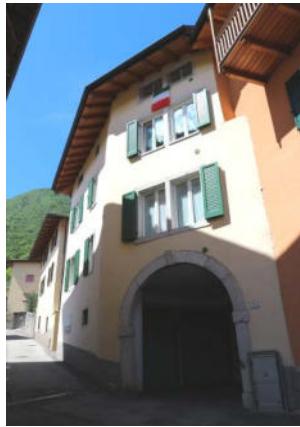
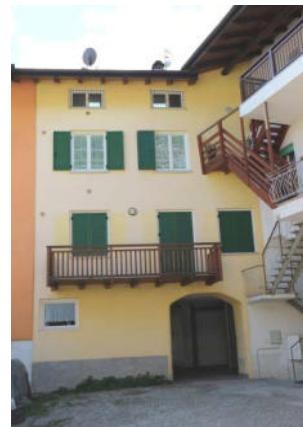
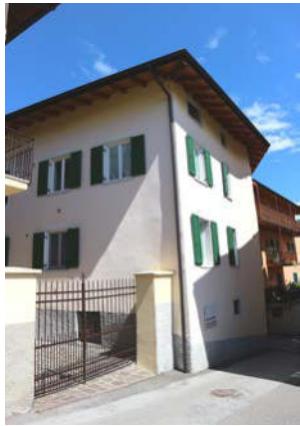
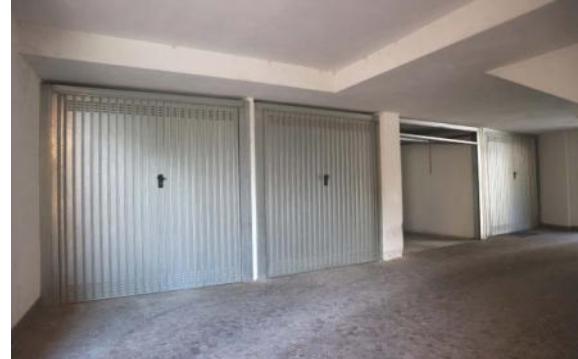
FOTO DEL FABBRICATO

6.6	materiale serramenti:	L-M	C-cattivo	B-Buono
6.7	materiali elementi oscuranti:	L	O-ottimo	
6.8	materiale di finitura delle facciate:	I		
6.9	materiale di finitura della copertura:	H	<u>Elementi decorativi</u>

6.12	stato di conservazione copertura/tetto:	O	M-cornici marcapiano	B-bugnato
			C-contorni in pietra	*non originale
6.13	presenza elementi decorativi:	P-C	Z-zoccolo in pietra	**parz.originale

1. Categoria di intervento prevista: **RISTRUTTURAZIONE R3 A**

- 2.1 si conservino il portale e le cornici in pietra originali
- 2.2 vengano sostituiti i portoni dei garage con portoni con finitura in legno

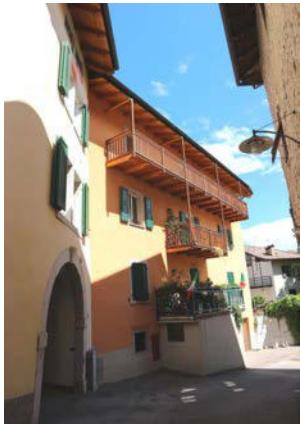
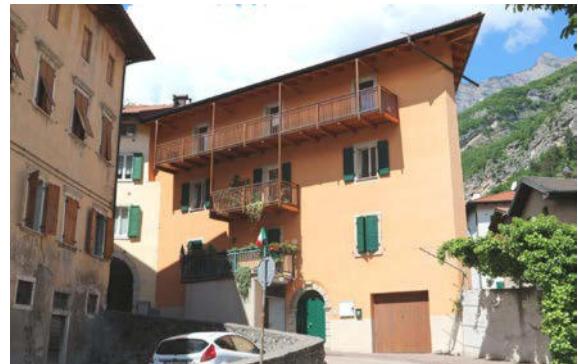
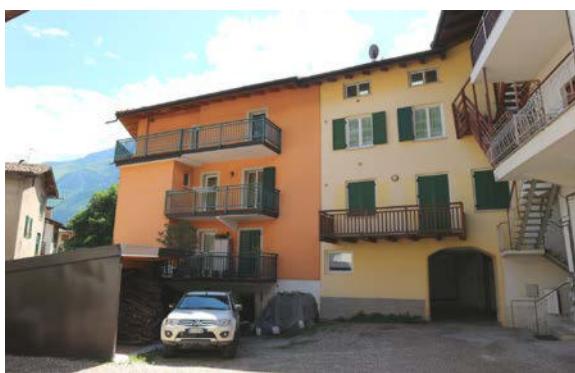
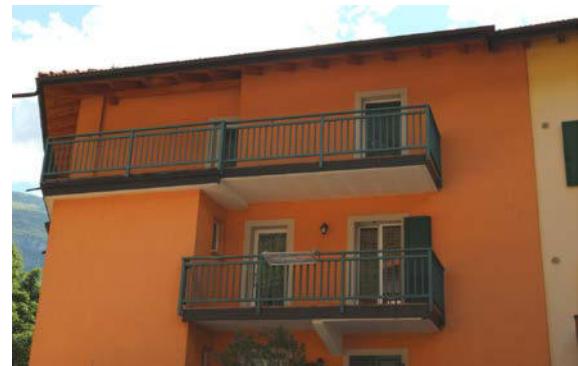
FOTO DEL FABBRICATO

6.11	stato di conservazione facciate:	O	<i>D-dipinti/affreschi/ceramiche</i>	<i>F-foro rilevante</i>
6.12	stato di conservazione copertura/tetto:	O	<i>M-cornici marcapiano</i>	<i>B-bugnato</i>
			<i>C-contorni in pietra</i>	<i>*non originale</i>

6.13	presenza elementi decorativi:	P-C	<i>Z-zoccolo in pietra</i>	<i>**parz.originale</i>

1. Categoria di intervento prevista: **RISTRUTTURAZIONE R3 A**

- 2.1 si conservino il portale e le cornici in pietra originali
- 2.2 si demoliscano le superfetazioni dei piani 1 e 2 lato corte interna
- 2.3 si demolisca la superfetazione del piano terra lato est
- 2.4 si sostituisca il portone metallico del garage al piano terra lato est con un portone in legno
