COMUNE DI ALDENO

PIANO REGOLATORE GENERALE INSEDIAMENTI STORICI

VARIANTE SOSTANZIALE IN ADEGUAMENTO ALLA L.P.15/2015

FASCICOLO SCHEDATURA N. 2 ISOLATI I - L - M - N - O - P

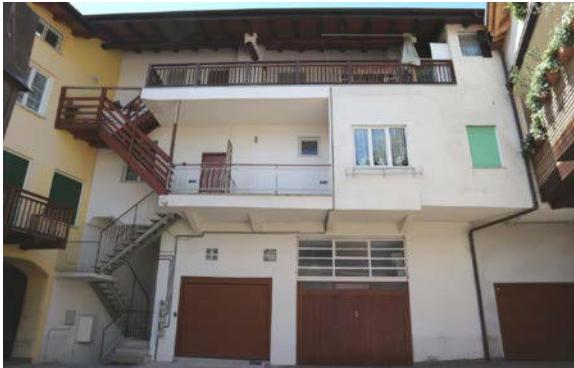
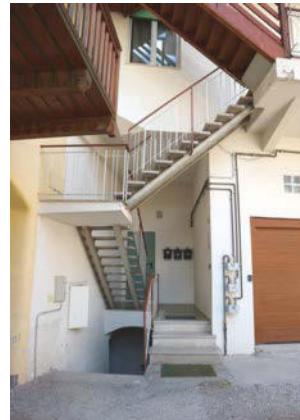
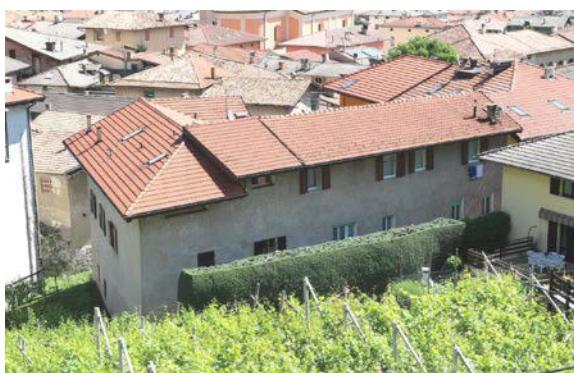
FOTO DEL FABBRICATO

6.13	presenza elementi decorativi:	-	M-cornici marcapiano	B-bugnato
			C-contorni in pietra	*non originale
			Z-zoccolo in pietra	**parz.originale

| 3. | Indicazioni progettuali: | <ul style="list-style-type: none">3.1 venga riconfigurato i prospetto lato corte interna riproponendo un'immagine di architettura tradizionale3.3 vengano ridefiniti e uniformati i parapetti di scale, balconi e ballatoi |

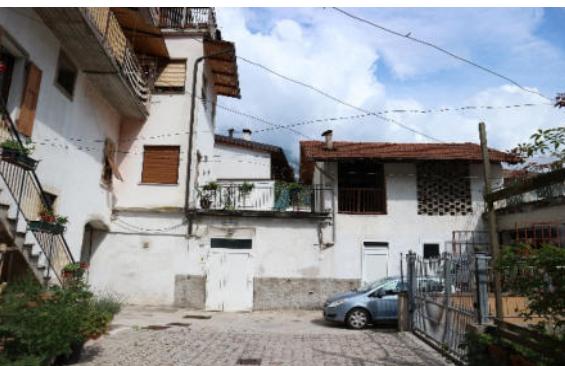
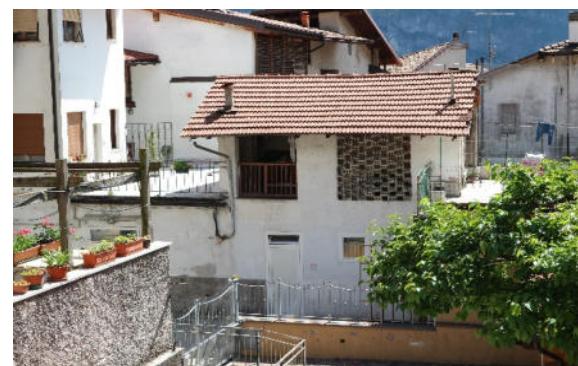
FOTO DEL FABBRICATO

6.	Caratteristiche generali del fabbricato:		<u>Materiali</u>	
6.1	N. piani fuori terra:	2	P-pietra/sasso	M-metallo
6.2	N. piani semi / interrati:	-	C-calcestruzzo	I-intonaco

6.3	N. manufatti esterni:	-	G-coppo	L-legno
6.4	N. di scale esterne:	-	PVC- pvc	H-tegole
6.5	N. di balconi e terrazze:	-	V-veneziane	
6.6	materiale serramenti:	M	<u>Stato di conservazione</u>

6.7	materiali elementi oscuranti:	-	C-cattivo	B-Buono
6.8	materiale di finitura delle facciate:	I	O-ottimo	
6.9	materiale di finitura della copertura:	H	<u>Elementi decorativi</u>

6.10	materiale di finitura sottogronda:	L	P-portale in pietra	L-lesena
6.11	stato di conservazione facciate:	B	T-targhe commemorative	CP-capitello
6.12	stato di conservazione copertura/tetto:	B	D-dipinti/affreschi/ceramiche	F-foro rilevante

1. Categoria di intervento prevista: **RISTRUTTURAZIONE R3 C**

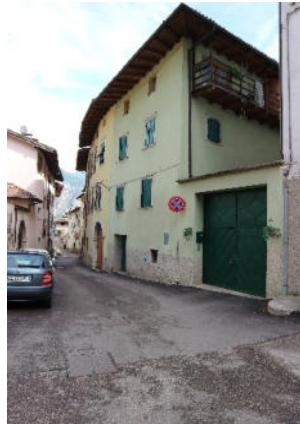
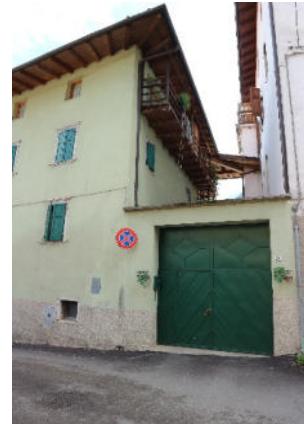
FOTO DEL FABBRICATO

6.	Caratteristiche generali del fabbricato:		<u>Materiali</u>	
6.1	N. piani fuori terra:	4	P-pietra/sasso	M-metallo
6.2	N. piani semi / interrati:	-	C-calcestruzzo	I-intonaco

6.3	N. manufatti esterni:	1	G-coppo	L-legno
6.4	N. di scale esterne:	-	PVC- pvc	H-tegole
6.5	N. di balconi e terrazze:	2	V-veneziane	
6.6	materiale serramenti:	L	<u>Stato di conservazione</u>

6.7	materiali elementi oscuranti:	L	C-cattivo	B-Buono
6.8	materiale di finitura delle facciate:	I	O-ottimo	
6.9	materiale di finitura della copertura:	H	<u>Elementi decorativi</u>

6.10	materiale di finitura sottogronda:	L	P-portale in pietra	L-lesena
6.11	stato di conservazione facciate:	B	T-targhe commemorative	CP-capitello
6.12	stato di conservazione copertura/tetto:	B	D-dipinti/affreschi/ceramiche	F-foro rilevante

6.13	presenza elementi decorativi:	C	M-cornici marcapiano	B-bugnato
			C-contorni in pietra	*non originale
			Z-zoccolo in pietra	**parz.originale

1. Categoria di intervento prevista: **RISANAMENTO CONSERVATIVO R2 B**

2.1 edificio soggetto a piano colore

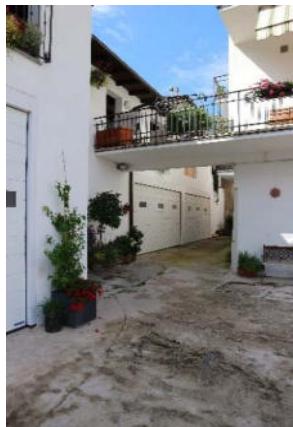
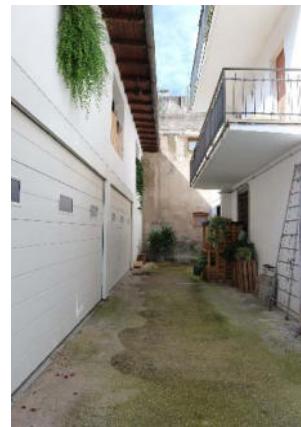
FOTO DEL FABBRICATO

6.	Caratteristiche generali del fabbricato:	<u>Materiali</u>		
6.1	N. piani fuori terra:	2	<i>P-pietra/sasso</i>	<i>M-metallo</i>
6.2	N. piani semi / interrati:	-	<i>C-calcestruzzo</i>	<i>I-intonaco</i>

6.3	N. manufatti esterni:	-	<i>G-coppo</i>	<i>L-legno</i>
6.4	N. di scale esterne:	-	<i>PVC- pvc</i>	<i>H-tegole</i>
6.5	N. di balconi e terrazze:	-	<i>V-veneziane</i>

6.6	materiale serramenti:	PVC	<u>Stato di conservazione</u>	
6.7	materiali elementi oscuranti:	-	<i>C-cattivo</i>	<i>B-Buono</i>
6.8	materiale di finitura delle facciate:	I	<i>O-ottimo</i>

6.9	materiale di finitura della copertura:	H	<u>Elementi decorativi</u>	
6.10	materiale di finitura sottogronda:	L	<i>P-portale in pietra</i>	<i>L-lesena</i>

6.11	stato di conservazione facciate:	O	<i>T-targhe commemorative</i>	<i>CP-capitello</i>
6.12	stato di conservazione copertura/tetto:	O	<i>D-dipinti/affreschi/ceramiche</i>	<i>F-foro rilevante</i>

1. Categoria di intervento prevista: **RISTRUTTURAZIONE R3 C**

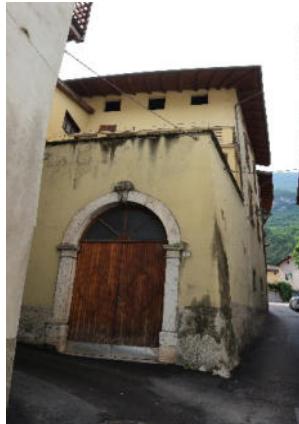
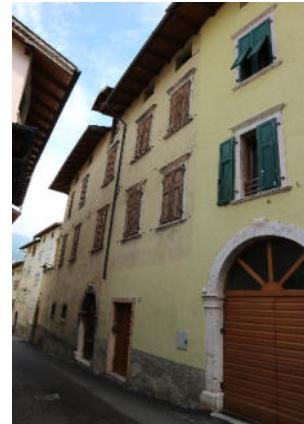
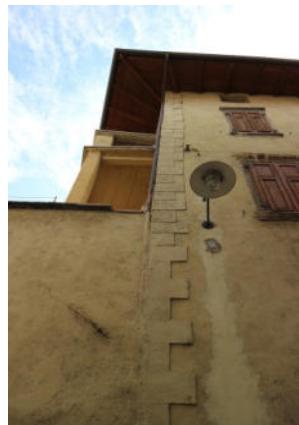
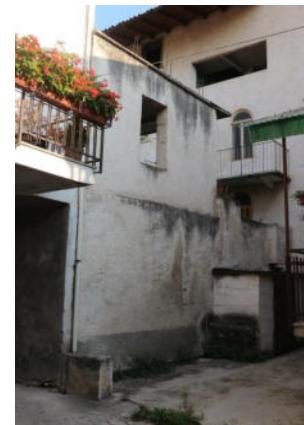
FOTO DEL FABBRICATO

6.	Caratteristiche generali del fabbricato:		<u>Materiali</u>	
6.1	N. piani fuori terra:	4	P-pietra/sasso	M-metallo
6.2	N. piani semi / interrati:	-	C-calcestruzzo	I-intonaco

6.3	N. manufatti esterni:	1	G-coppo	L-legno
6.4	N. di scale esterne:	-	PVC- pvc	H-tegole
6.5	N. di balconi e terrazze:	3	V-veneziane	
6.6	materiale serramenti:	L	<u>Stato di conservazione</u>

3.2 venga riconfigurato il prospetto interno lato sud

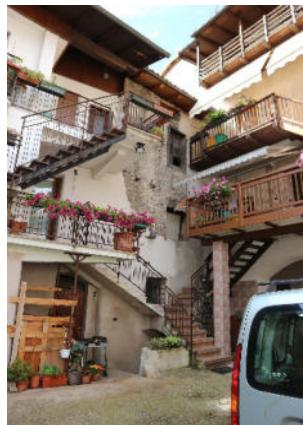
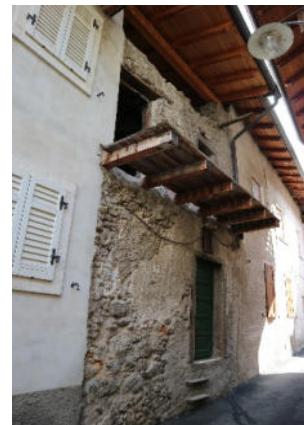
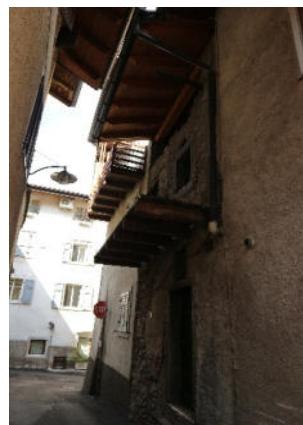
FOTO DEL FABBRICATO

4.	Utilizzo dell'edificio:		<u>Utilizzi</u>	
4.1	piano semi/interrato:	D	<i>R-residenza</i>	<i>T-terziario</i>
4.2	piano terra:	R	<i>E-edificio religioso</i>	<i>S-soffitta</i>
4.3	piano primo:	R	<i>D-androne/cantine/garage</i>	<i>C-commerciale</i>
4.4	piano secondo:	-	<i>P-funzione pubblica</i>	<i>A-artigianale</i>
4.5	piano terzo:	-		
4.6	sottotetto:	S

6.	Caratteristiche generali del fabbricato:		<u>Materiali</u>	
6.1	N. piani fuori terra:	3	<i>P-pietra/sasso</i>	<i>M-metallo</i>
6.2	N. piani semi / interrati:	2	<i>C-calcestruzzo</i>	<i>I-intonaco</i>

6.11	stato di conservazione facciate:	C	<i>T-targhe commemorative</i>	<i>CP-capitello</i>
6.12	stato di conservazione copertura/tetto:	O	<i>D-dipinti/affreschi/ceramiche</i>	<i>F-foro rilevante</i>

6.13	presenza elementi decorativi:	C	<i>M-cornici marcapiano</i>	<i>B-bugnato</i>
			<i>C-contorni in pietra</i>	<i>*non originale</i>
			<i>Z-zoccolo in pietra</i>	<i>**parz.originale</i>

1. Categoria di intervento prevista: **RISTRUTTURAZIONE R3 A**

2.1 si conservino le cornici in pietra originali

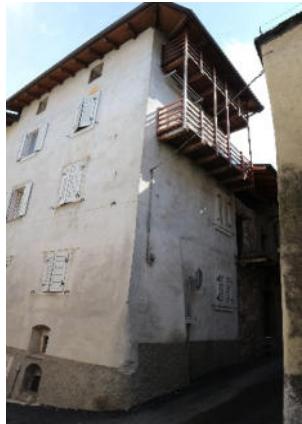
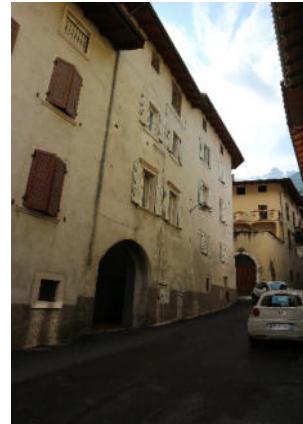
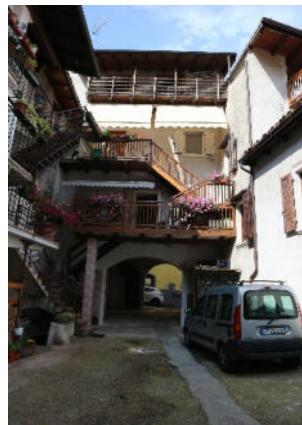
FOTO DEL FABBRICATO

4.	Utilizzo dell'edificio:		<u>Utilizzi</u>	
4.1	piano semi/interrato:	-	<i>R-residenza</i>	<i>T-terziario</i>
4.2	piano terra:	D	<i>E-edificio religioso</i>	<i>S-soffitta</i>
4.3	piano primo:	R	<i>D-androne/cantine/garage</i>	<i>C-commerciale</i>
4.4	piano secondo:	R	<i>P-funzione pubblica</i>	<i>A-artigianale</i>
4.5	piano terzo:	R		
4.6	sottotetto:	S

6.	Caratteristiche generali del fabbricato:		<u>Materiali</u>	
6.1	N. piani fuori terra:	5	<i>P-pietra/sasso</i>	<i>M-metallo</i>
6.2	N. piani semi / interrati:	-	<i>C-calcestruzzo</i>	<i>I-intonaco</i>

6.11	stato di conservazione facciate:	B	<i>T-targhe commemorative</i>	<i>CP-capitello</i>
6.12	stato di conservazione copertura/tetto:	B	<i>D-dipinti/affreschi/ceramiche</i>	<i>F-foro rilevante</i>

6.13	presenza elementi decorativi:	C**	<i>M-cornici marcapiano</i>	<i>B-bugnato</i>
			<i>C-contorni in pietra</i>	<i>*non originale</i>
			<i>Z-zoccolo in pietra</i>	<i>**parz.originale</i>

1. Categoria di intervento prevista: **RISANAMENTO CONSERVATIVO R2 B**

2.1 edificio soggetto a piano colore

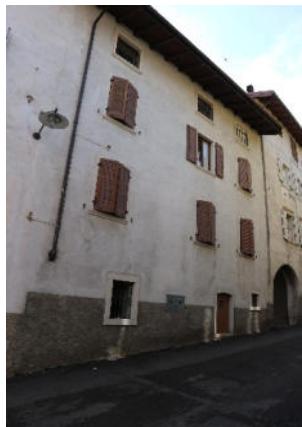
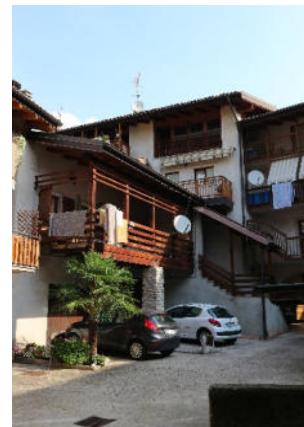
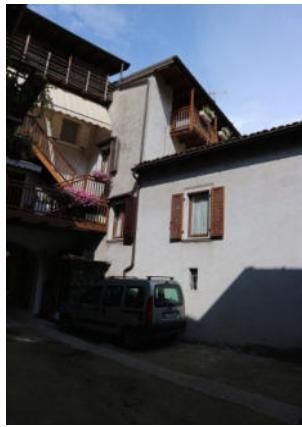
FOTO DEL FABBRICATO

4.	Utilizzo dell'edificio:		<u>Utilizzi</u>	
4.1	piano semi/interrato:	-	R-residenza	T-terziario
4.2	piano terra:	D	E-edificio religioso	S-soffitta
4.3	piano primo:	R	D-androne/cantine/garage	C-commerciale
4.4	piano secondo:	R	P-funzione pubblica	A-artigianale
4.5	piano terzo:	-		
4.6	sottotetto:	R

6.	Caratteristiche generali del fabbricato:		<u>Materiali</u>	
6.1	N. piani fuori terra:	4	P-pietra/sasso	M-metallo
6.2	N. piani semi / interrati:	-	C-calcestruzzo	I-intonaco

6.10	materiale di finitura sottogronda:	L	P-portale in pietra	L-lesena
6.11	stato di conservazione facciate:	B	T-targhe commemorative	CP-capitello
6.12	stato di conservazione copertura/tetto:	B	D-dipinti/affreschi/ceramiche	F-foro rilevante

6.13	presenza elementi decorativi:	C*	M-cornici marcapiano	B-bugnato
			C-contorni in pietra	*non originale
			Z-zoccolo in pietra	**parz.originale

1. Categoria di intervento prevista: **RISANAMENTO CONSERVATIVO R2 B**

2.1 edificio soggetto a piano colore

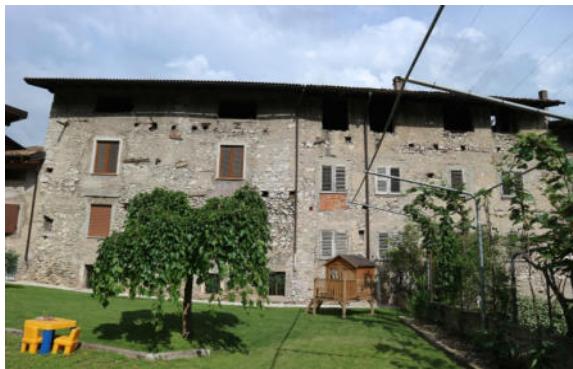
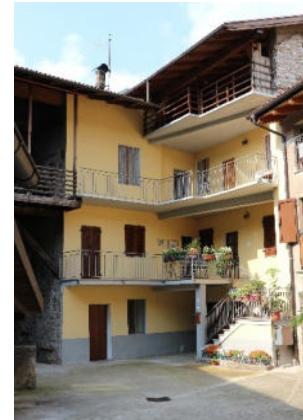
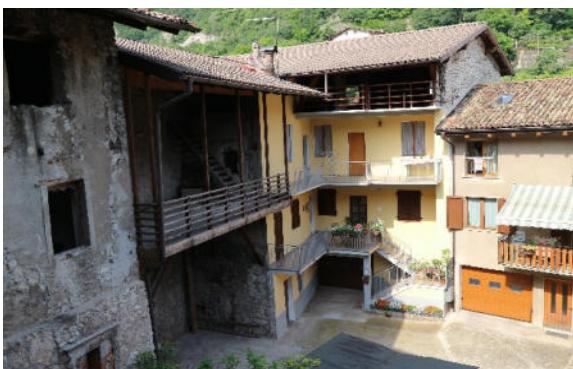
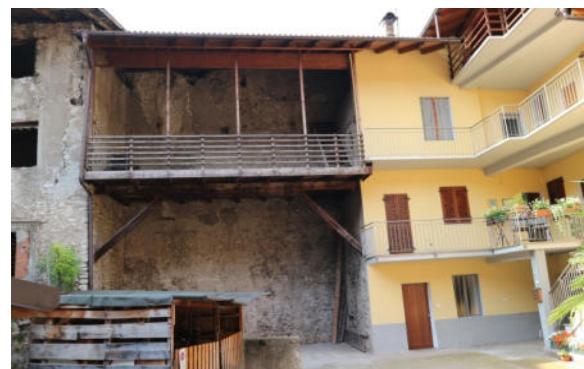
FOTO DEL FABBRICATO

4.	Utilizzo dell'edificio:		<u>Utilizzi</u>	
4.1	piano semi/interrato:	-	R-residenza	T-terziario
4.2	piano terra:	D	E-edificio religioso	S-soffitta
4.3	piano primo:	R	D-androne/cantine/garage	C-commerciale
4.4	piano secondo:	R	P-funzione pubblica	A-artigianale
4.5	piano terzo:	-		
4.6	sottotetto:	S

5.	Epoca di costruzione:		Epoca di ristrutturazione:	
5.1	anteriore al 1860	<input checked="" type="checkbox"/>	5.4	ristrutturazione dopo il 1950 <input checked="" type="checkbox"/>
5.2	tra il 1860 ed il 1939	<input type="checkbox"/>	5.5	ristrutturazione dopo il 1995 <input type="checkbox"/>
5.3	posteriore al 1939	<input type="checkbox"/>	nota:

6.	Caratteristiche generali del fabbricato:		<u>Materiali</u>	
6.1	N. piani fuori terra:	4	P-pietra/sasso	M-metallo
6.2	N. piani semi / interrati:	-	C-calcestruzzo	I-intonaco

6.3	N. manufatti esterni:	-	G-coppo	L-legno
6.4	N. di scale esterne:	1	PVC- pvc	H-tegole
6.5	N. di balconi e terrazze:	4	V-veneziane	
6.6	materiale serramenti:	L	<u>Stato di conservazione</u>

6.7	materiali elementi oscuranti:	L-PVC	C-cattivo	B-Buono
6.8	materiale di finitura delle facciate:	P (ovest)-I	O-ottimo	
6.9	materiale di finitura della copertura:	H	<u>Elementi decorativi</u>

6.10	materiale di finitura sottogronda:	L	P-portale in pietra	L-lesena
6.11	stato di conservazione facciate:	B	T-targhe commemorative	CP-capitello
6.12	stato di conservazione copertura/tetto:	B	D-dipinti/affreschi/ceramiche	F-foro rilevante

6.13	presenza elementi decorativi:	-	M-cornici marcapiano	B-bugnato
			C-contorni in pietra	*non originale
			Z-zoccolo in pietra	**parz.originale

1. Categoria di intervento prevista: **RISTRUTTURAZIONE R3 A**

2.1 si sostituiscano le tapparelle con ante d'oscur

3.1 vengano riconfigurati i prospetti lato corte interna riproponendo un'immagine di architettura tradizionale
3.2 vengano ridefiniti e uniformati i parapetti di scale, balconi e ballatoi

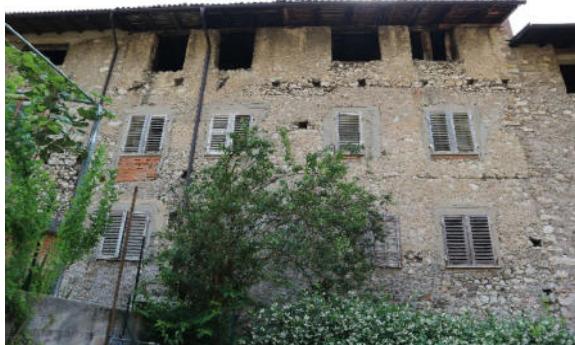
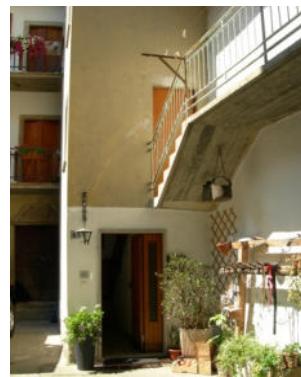
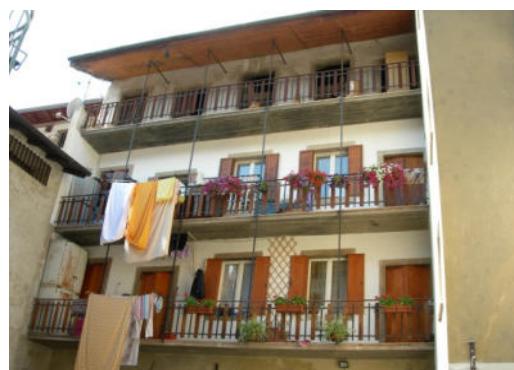
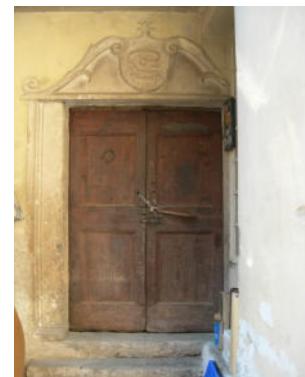
FOTO DEL FABBRICATO

4.	Utilizzo dell'edificio:		<u>Utilizzi</u>	
4.1	piano semi/interrato:	-	R-residenza	T-terziario
4.2	piano terra:	D	E-edificio religioso	S-soffitta
4.3	piano primo:	R	D-androne/cantine/garage	C-commerciale
4.4	piano secondo:	R	P-funzione pubblica	A-artigianale
4.5	piano terzo:	-		
4.6	sottotetto:	S

5.	Epoca di costruzione:		Epoca di ristrutturazione:	
5.1	anteriore al 1860	<input checked="" type="checkbox"/>	5.4	ristrutturazione dopo il 1950 <input type="checkbox"/>
5.2	tra il 1860 ed il 1939	<input type="checkbox"/>	5.5	ristrutturazione dopo il 1995 <input type="checkbox"/>
5.3	posteriore al 1939	<input type="checkbox"/>	nota:

6.	Caratteristiche generali del fabbricato:		<u>Materiali</u>	
6.1	N. piani fuori terra:	4	P-pietra/sasso	M-metallo
6.2	N. piani semi / interrati:	-	C-calcestruzzo	I-intonaco

6.3	N. manufatti esterni:	-	G-coppo	L-legno
6.4	N. di scale esterne:	-	PVC- pvc	H-tegole
6.5	N. di balconi e terrazze:	6	V-veneziane	
6.6	materiale serramenti:	L	<u>Stato di conservazione</u>

6.7	materiali elementi oscuranti:	L	C-cattivo	B-Buono
6.8	materiale di finitura delle facciate:	P(ovest) - I (est)	O-ottimo	
6.9	materiale di finitura della copertura:	G	<u>Elementi decorativi</u>

6.10	materiale di finitura sottogronda:	L	P-portale in pietra	L-lesena
6.11	stato di conservazione facciate:	C	T-targhe commemorative	CP-capitello
6.12	stato di conservazione copertura/tetto:	C	D-dipinti/affreschi/ceramiche	F-foro rilevante

6.13	presenza elementi decorativi:	C-P	M-cornici marcapiano	B-bugnato
			C-contorni in pietra	*non originale
			Z-zoccolo in pietra	**parz.originale

1. Categoria di intervento prevista: **RISTRUTTURAZIONE R3 A**

2.1 si conservino il portale e le cornici in pietra originale

3.1 vengano ridefiniti e uniformati i parapetti di scale, balconi e ballatoi
3.2 venga valorizzato il portale in pietra

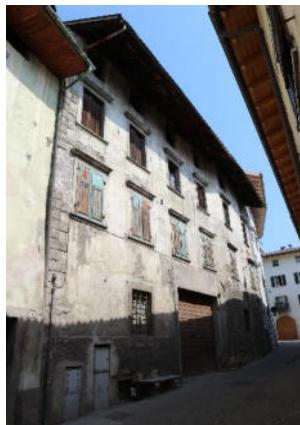
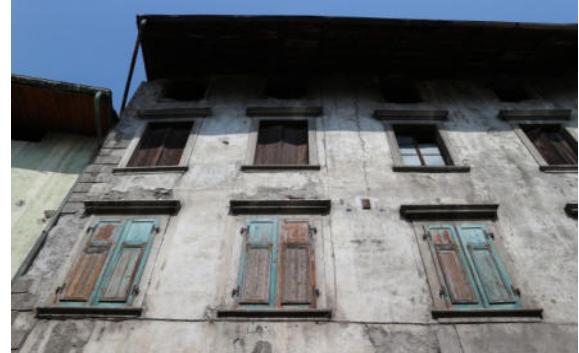
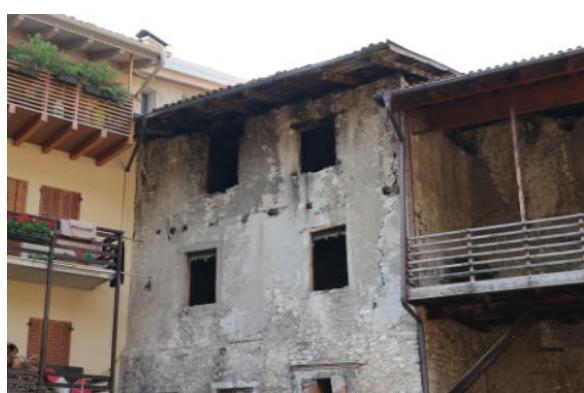
FOTO DEL FABBRICATO

4.	Utilizzo dell'edificio:		<u>Utilizzi</u>	
4.1	piano semi/interrato:	-	R-residenza	T-terziario
4.2	piano terra:	D	E-edificio religioso	S-soffitta
4.3	piano primo:	R	D-androne/cantine/garage	C-commerciale
4.4	piano secondo:	R	P-funzione pubblica	A-artigianale
4.5	piano terzo:	-		
4.6	sottotetto:	S

5.	Epoca di costruzione:		Epoca di ristrutturazione:	
5.1	anteriore al 1860	<input checked="" type="checkbox"/>	5.4	ristrutturazione dopo il 1950 <input type="checkbox"/>
5.2	tra il 1860 ed il 1939	<input type="checkbox"/>	5.5	ristrutturazione dopo il 1995 <input type="checkbox"/>
5.3	posteriore al 1939	<input type="checkbox"/>	nota:

6.	Caratteristiche generali del fabbricato:		<u>Materiali</u>	
6.1	N. piani fuori terra:	4	P-pietra/sasso	M-metallo
6.2	N. piani semi / interrati:	-	C-calcestruzzo	I-intonaco

6.3	N. manufatti esterni:	-	G-coppo	L-legno
6.4	N. di scale esterne:	-	PVC- pvc	H-tegole
6.5	N. di balconi e terrazze:	-	V-veneziane	
6.6	materiale serramenti:	L	<u>Stato di conservazione</u>

6.7	materiali elementi oscuranti:	L	C-cattivo	B-Buono
6.8	materiale di finitura delle facciate:	I	O-ottimo	
6.9	materiale di finitura della copertura:	G	<u>Elementi decorativi</u>

6.10	materiale di finitura sottogronda:	L	P-portale in pietra	L-lesena
6.11	stato di conservazione facciate:	C	T-targhe commemorative	CP-capitello
6.12	stato di conservazione copertura/tetto:	C	D-dipinti/affreschi/ceramiche	F-foro rilevante

6.13	presenza elementi decorativi:	B-C	M-cornici marcapiano	B-bugnato
			C-contorni in pietra	*non originale
			Z-zoccolo in pietra	**parz.originale

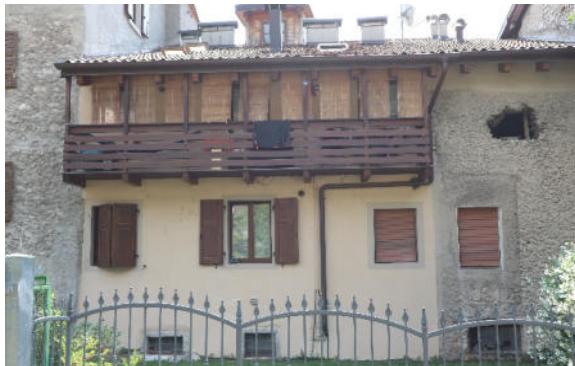
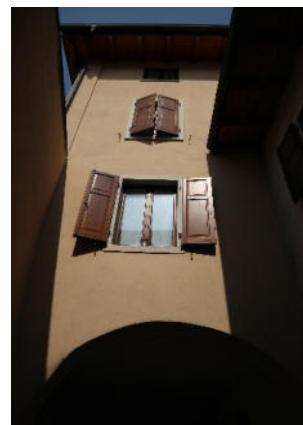
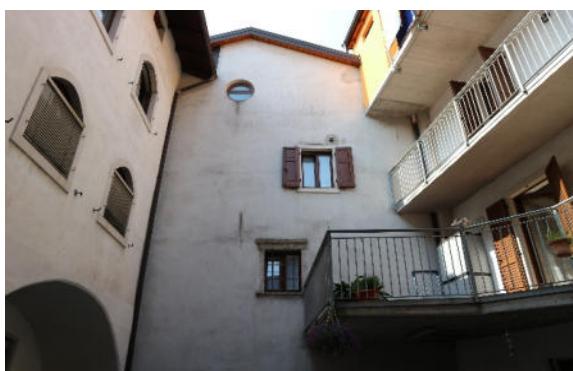
FOTO DEL FABBRICATO

4.	Utilizzo dell'edificio:		<u>Utilizzi</u>	
4.1	piano semi/interrato:	D	R-residenza	T-terziario
4.2	piano terra:	-	E-edificio religioso	S-soffitta
4.3	piano primo:	R	D-androne/cantine/garage	C-commerciale
4.4	piano secondo:	R	P-funzione pubblica	A-artigianale
4.5	piano terzo:	-		
4.6	sottotetto:	R

6.	Caratteristiche generali del fabbricato:		<u>Materiali</u>	
6.1	N. piani fuori terra:	3	P-pietra/sasso	M-metallo
6.2	N. piani semi / interrati:	1	C-calcestruzzo	I-intonaco

6.3	N. manufatti esterni:	-	G-coppo	L-legno
6.4	N. di scale esterne:	-	PVC- pvc	H-tegole
6.5	N. di balconi e terrazze:	1	V-veneziane	
6.6	materiale serramenti:	L-M	<u>Stato di conservazione</u>

6.7	materiali elementi oscuranti:	L-PVC	C-cattivo	B-Buono
6.8	materiale di finitura delle facciate:	I	O-ottimo	
6.9	materiale di finitura della copertura:	G	<u>Elementi decorativi</u>

6.10	materiale di finitura sottogronda:	L	P-portale in pietra	L-lesena
6.11	stato di conservazione facciate:	B	T-targhe commemorative	CP-capitello
6.12	stato di conservazione copertura/tetto:	O	D-dipinti/affreschi/ceramiche	F-foro rilevante

6.13	presenza elementi decorativi:	C**	M-cornici marcapiano	B-bugnato
			C-contorni in pietra	*non originale
			Z-zoccolo in pietra	**parz.originale

numero identificativo edificio / scheda: **N28**

1. Categoria di intervento prevista: **RISTRUTTURAZIONE R3 A**

- 2.1 si conservino le cornici in pietra originali
- 2.2 si sostituiscano le tapparelle con ante d'oscuro
- 3.2

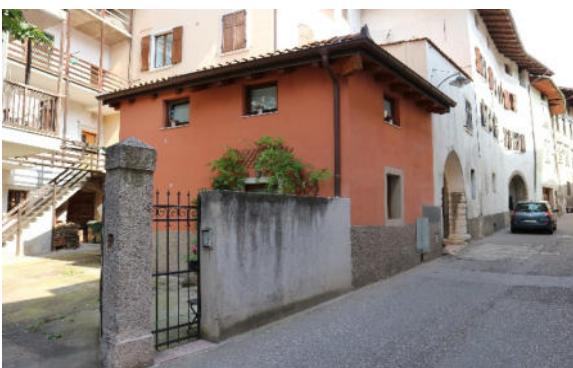
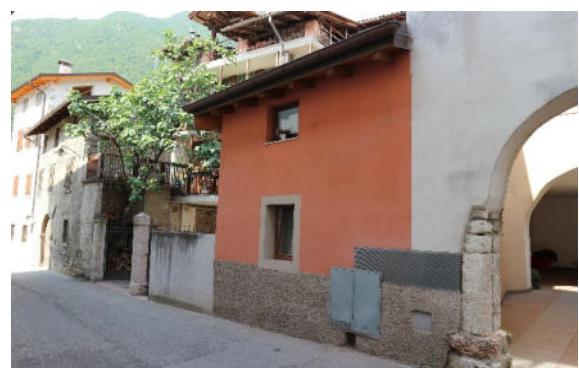
FOTO DEL FABBRICATO

6.	Caratteristiche generali del fabbricato:		<u>Materiali</u>	
6.1	N. piani fuori terra:	2	P-pietra/sasso	M-metallo
6.2	N. piani semi / interrati:	-	C-calcestruzzo	I-intonaco

6.3	N. manufatti esterni:	-	G-coppo	L-legno
6.4	N. di scale esterne:	-	PVC- pvc	H-tegole
6.5	N. di balconi e terrazze:	-	V-veneziane	
6.6	materiale serramenti:	L	<u>Stato di conservazione</u>

6.7	materiali elementi oscuranti:	-	Cattivo	B-Buono
6.8	materiale di finitura delle facciate:	I	O-ottimo	
6.9	materiale di finitura della copertura:	G	<u>Elementi decorativi</u>

6.10	materiale di finitura sottogronda:	L	P-portale in pietra	L-lesena
6.11	stato di conservazione facciate:	O	T-targhe commemorative	CP-capitello
6.12	stato di conservazione copertura/tetto:	O	D-dipinti/affreschi/ceramiche	F-foro rilevante

numero identificativo edificio / scheda: **N29**

1. Categoria di intervento prevista: **RISTRUTTURAZIONE R3 A**

2.1 edificio soggetto a piano colore

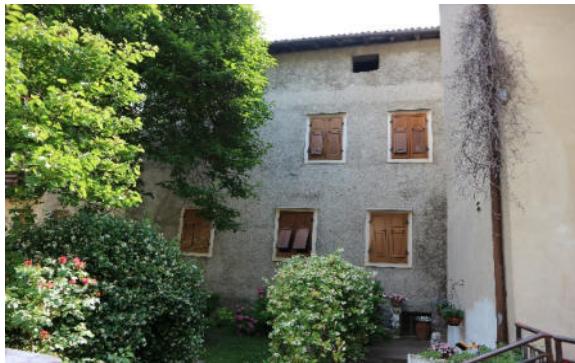
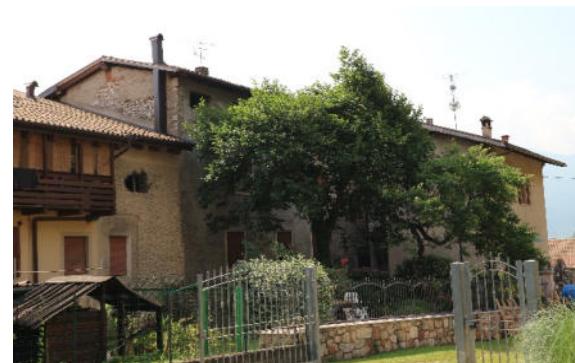
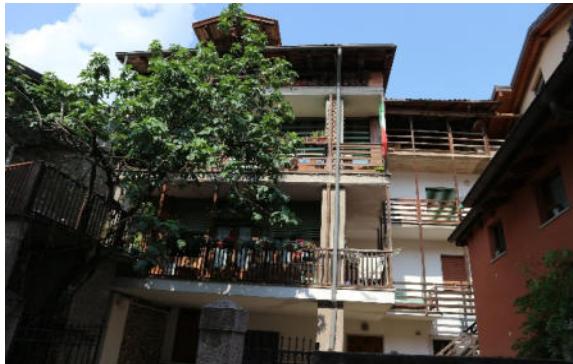
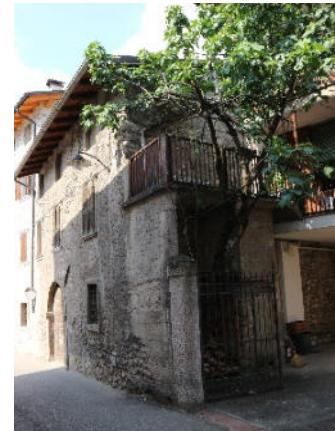
FOTO DEL FABBRICATO

6.	Caratteristiche generali del fabbricato:		<u>Materiali</u>	
6.1	N. piani fuori terra:	3	P-pietra/sasso	M-metallo
6.2	N. piani semi / interrati:	1	C-calcestruzzo	I-intonaco

6.3	N. manufatti esterni:	-	G-coppo	L-legno
6.4	N. di scale esterne:	1	PVC- pvc	H-tegole
6.5	N. di balconi e terrazze:	6	V-veneziane	
6.6	materiale serramenti:	L	<u>Stato di conservazione</u>

6.7	materiali elementi oscuranti:	V-PVC-L	C-cattivo	B-Buono
6.8	materiale di finitura delle facciate:	I	O-ottimo	
6.9	materiale di finitura della copertura:	G	<u>Elementi decorativi</u>

6.10	materiale di finitura sottogronda:	L	P-portale in pietra	L-lesena
6.11	stato di conservazione facciate:	B	T-targhe commemorative	CP-capitello
6.12	stato di conservazione copertura/tetto:	B	D-dipinti/affreschi/ceramiche	F-foro rilevante

6.13	presenza elementi decorativi:	C*	M-cornici marcapiano	B-bugnato
			C-contorni in pietra	*non originale
			Z-zoccolo in pietra	**parz.originale

numero identificativo edificio / scheda: **N30**

1. Categoria di intervento prevista: **RISTRUTTURAZIONE R3 A**

- 2.1 si conservino i pilastri in pietra originale del cancello di accesso al cortile
- 2.2 si sostituiscano i frangisole e le tapparelle con ante d'oscuro
- 2.3 si demolisca la superfetazione sormontata da terrazza nella corte addossata a unità N32

- 3.1 vengano riconfigurati i prospetti lato corte interna riproponendo un'immagine di architettura tradizionale
- 3.2 vengano ridefiniti e uniformati i parapetti dei balconi

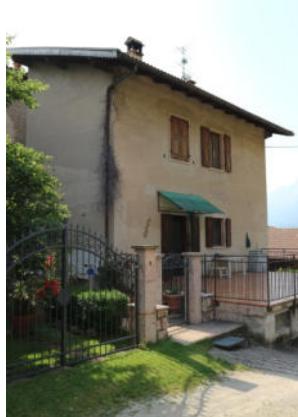
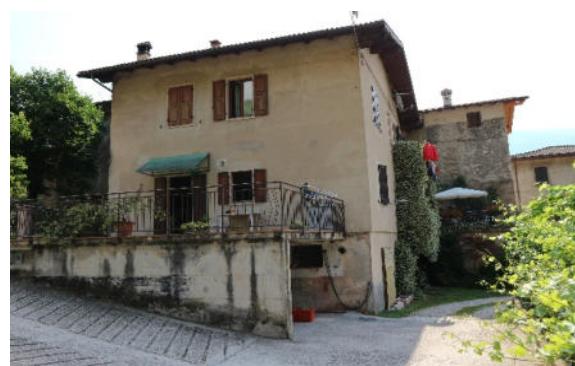
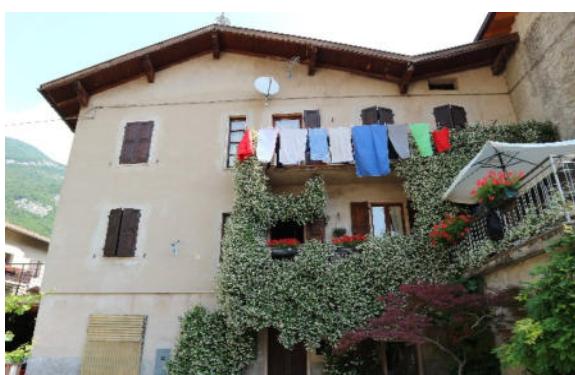
FOTO DEL FABBRICATO

6.	Caratteristiche generali del fabbricato:		<u>Materiali</u>	
6.1	N. piani fuori terra:	3	P-pietra/sasso	M-metallo
6.2	N. piani semi / interrati:	1	C-calcestruzzo	I-intonaco

- 3.1 vengano ridefiniti e uniformati i parapetti dei balconi

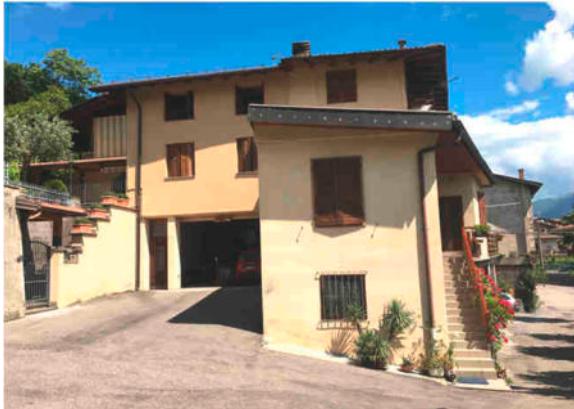
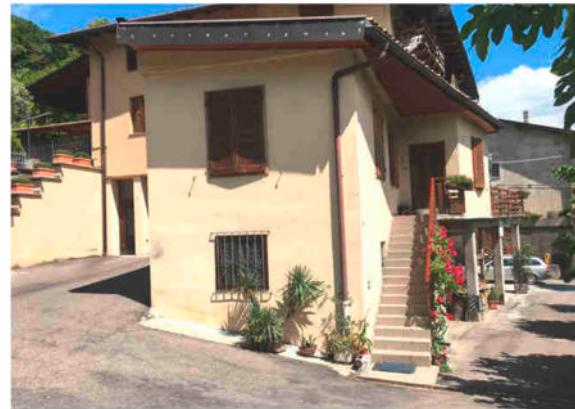
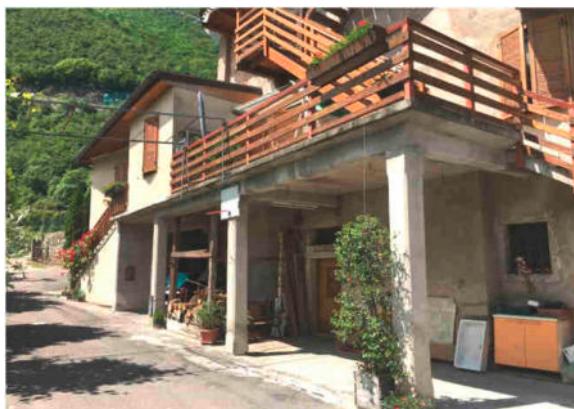
FOTO DEL FABBRICATO

4.	Utilizzo dell'edificio:		<u>Utilizzi</u>	
4.1	piano semi/interrato:	-	R-residenza	T-terziario
4.2	piano terra:	D	E-edificio religioso	S-soffitta
4.3	piano primo:	R	D-androne/cantine/garage	C-commerciale
4.4	piano secondo:	-	P-funzione pubblica	A-artigianale
4.5	piano terzo:	-		
4.6	sottotetto:	-

6.	Caratteristiche generali del fabbricato:		<u>Materiali</u>	
6.1	N. piani fuori terra:	2	P-pietra/sasso	M-metallo
6.2	N. piani semi / interrati:	-	C-calcestruzzo	I-intonaco

6.3	N. manufatti esterni:	-	G-coppo	L-legno
6.4	N. di scale esterne:	1	PVC- pvc	H-tegole
6.5	N. di balconi e terrazze:	-	V-veneziane	
6.6	materiale serramenti:	L	<u>Stato di conservazione</u>

6.7	materiali elementi oscuranti:	L	C-cattivo	B-Buono
6.8	materiale di finitura delle facciate:	I	O-ottimo	
6.9	materiale di finitura della copertura:	G	<u>Elementi decorativi</u>

6.10	materiale di finitura sottogronda:	L	P-portale in pietra	L-lesena
6.11	stato di conservazione facciate:	B	T-targhe commemorative	CP-capitello
6.12	stato di conservazione copertura/tetto:	B	D-dipinti/affreschi/ceramiche	F-foro rilevante

1. Categoria di intervento prevista: **RISTRUTTURAZIONE R3 A**

3.1 venga riconfigurato l'elemento ad est in cemento armato riproponendo un'immagine di architettura tradizionale

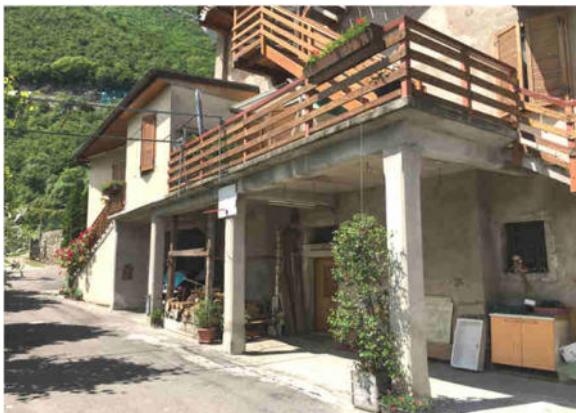
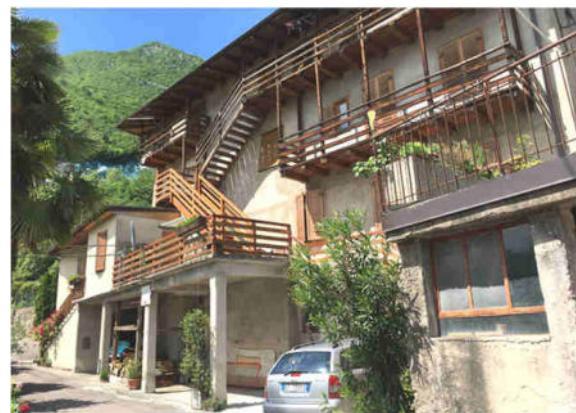
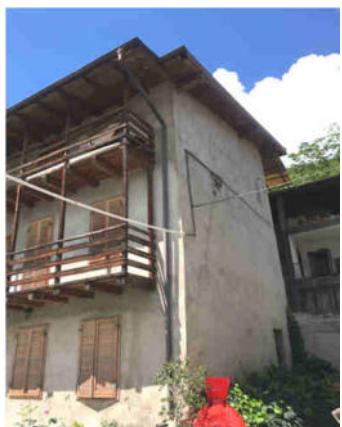
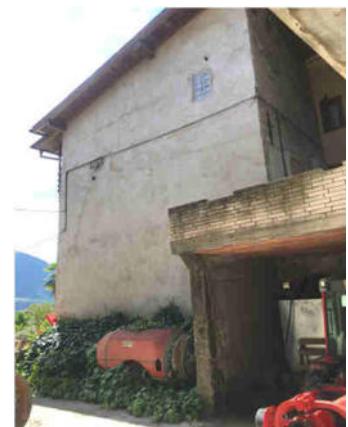
FOTO DEL FABBRICATO

4.	Utilizzo dell'edificio:		<u>Utilizzi</u>	
4.1	piano semi/interrato:	-	R-residenza	T-terziario
4.2	piano terra:	D	E-edificio religioso	S-soffitta
4.3	piano primo:	R	D-androne/cantine/garage	C-commerciale
4.4	piano secondo:	R	P-funzione pubblica	A-artigianale
4.5	piano terzo:	-		
4.6	sottotetto:	S

6.	Caratteristiche generali del fabbricato:		<u>Materiali</u>	
6.1	N. piani fuori terra:	4	P-pietra/sasso	M-metallo
6.2	N. piani semi / interrati:	-	C-calcestruzzo	I-intonaco

6.3	N. manufatti esterni:	1	G-coppo	L-legno
6.4	N. di scale esterne:	1	PVC- pvc	H-tegole
6.5	N. di balconi e terrazze:	4	V-veneziane	
			<u>Stato di conservazione</u>

6.6	materiale serramenti:	L	C-cattivo	B-Buono
6.7	materiali elementi oscuranti:	L-PVC	O-ottimo	
6.8	materiale di finitura delle facciate:	I		
6.9	materiale di finitura della copertura:	G	<u>Elementi decorativi</u>

6.10	materiale di finitura sottogronda:	L	P-portale in pietra	L-lesena
6.11	stato di conservazione facciate:	B	T-targhe commemorative	CP-capitello
6.12	stato di conservazione copertura/tetto:	B	D-dipinti/affreschi/ceramiche	F-foro rilevante

| 1. | Categoria di intervento prevista: | RISTRUTTURAZIONE R3 A |
| 2. | Prescrizioni: | <p>2.1 si sostituiscano le tapparelle del lato est con ante d'oscuro</p> |
| 3. | Indicazioni progettuali: | <p>3.1 venga riconfigurato l'elemento ad est in cemento armato riproponendo un'immagine di architettura tradizionale</p> |

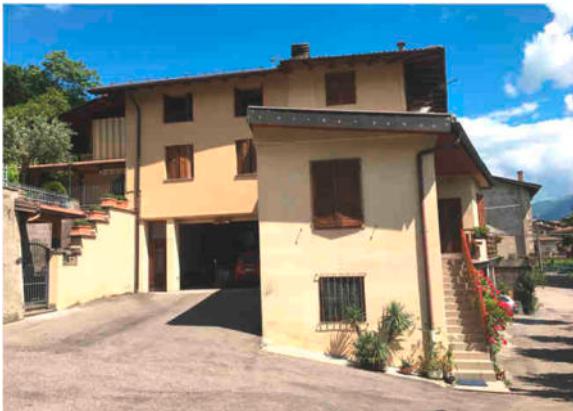
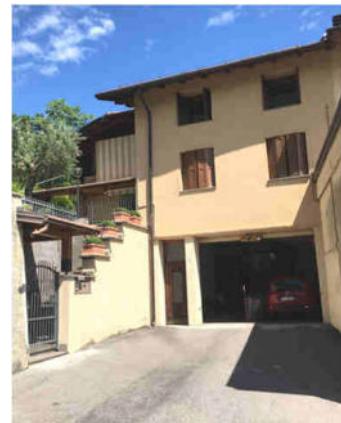
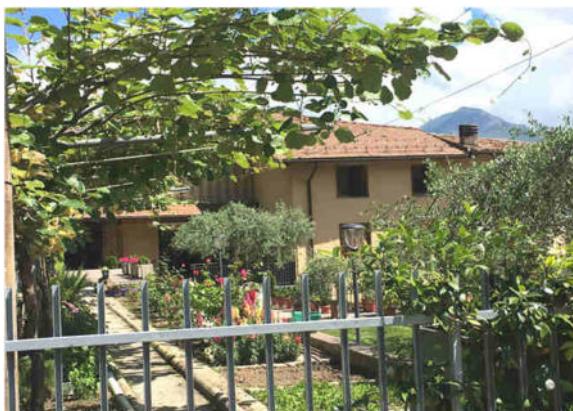
FOTO DEL FABBRICATO

4.	Utilizzo dell'edificio:		<u>Utilizzi</u>	
4.1	piano semi/interrato:	-	R-residenza	T-terziario
4.2	piano terra:	D	E-edificio religioso	S-soffitta
4.3	piano primo:	R	D-androne/cantine/garage	C-commerciale
4.4	piano secondo:	-	P-funzione pubblica	A-artigianale
4.5	piano terzo:	-		
4.6	sottotetto:	R

6.	Caratteristiche generali del fabbricato:		<u>Materiali</u>	
6.1	N. piani fuori terra:	3	P-pietra/sasso	M-metallo
6.2	N. piani semi / interrati:	-	C-calcestruzzo	I-intonaco

6.3	N. manufatti esterni:	-	G-coppo	L-legno
6.4	N. di scale esterne:	-	PVC- pvc	H-tegole
6.5	N. di balconi e terrazze:	-	V-veneziane	
6.6	materiale serramenti:	L	<u>Stato di conservazione</u>

6.7	materiali elementi oscuranti:	L	C-cattivo	B-Buono
6.8	materiale di finitura delle facciate:	I	O-ottimo	
6.9	materiale di finitura della copertura:	H	<u>Elementi decorativi</u>

6.10	materiale di finitura sottogronda:	L	P-portale in pietra	L-lesena
6.11	stato di conservazione facciate:	B	T-targhe commemorative	CP-capitello
6.12	stato di conservazione copertura/tetto:	B	D-dipinti/affreschi/ceramiche	F-foro rilevante

1. Categoria di intervento prevista: **RISTRUTTURAZIONE R3 A**

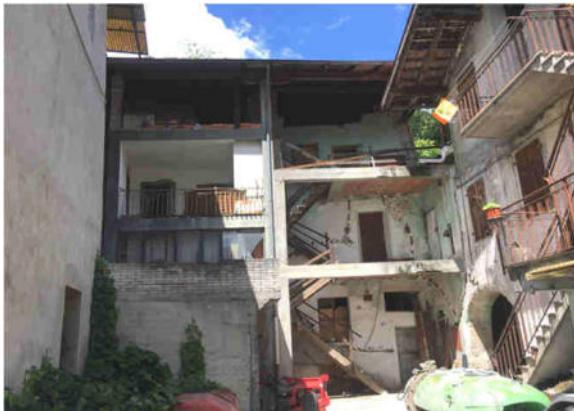
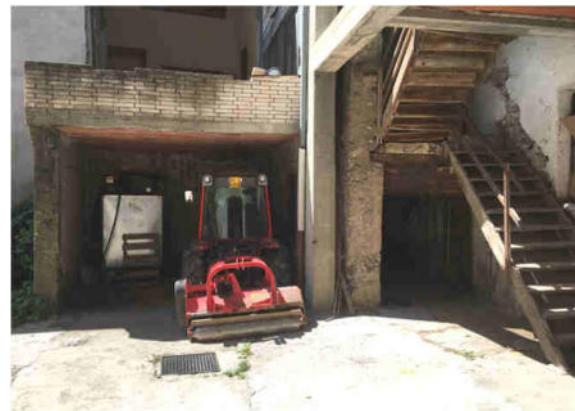
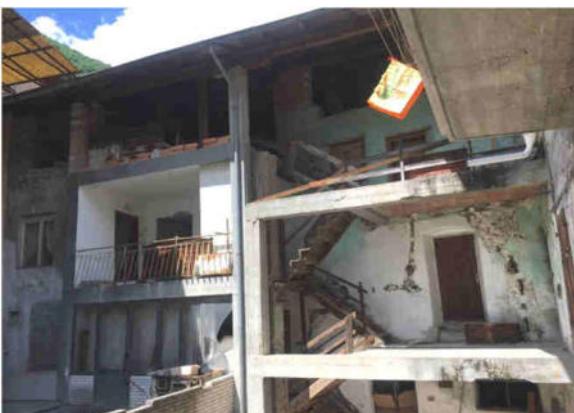
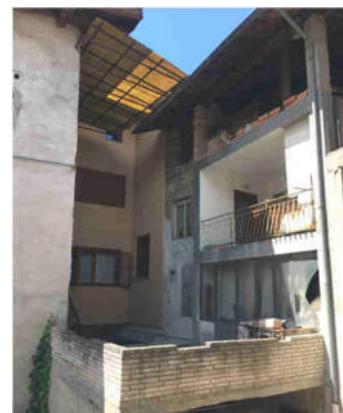
FOTO DEL FABBRICATO

4.	Utilizzo dell'edificio:		<u>Utilizzi</u>	
4.1	piano semi/interrato:	-	R-residenza	T-terziario
4.2	piano terra:	D	E-edificio religioso	S-soffitta
4.3	piano primo:	R	D-androne/cantine/garage	C-commerciale
4.4	piano secondo:	R	P-funzione pubblica	A-artigianale
4.5	piano terzo:	-		
4.6	sottotetto:	S

3.1 vengano riconfigurati i prospetti riproponendo un'immagine di architettura tradizionale
3.2 vengano ridefiniti e uniformati i parapetti di scale, balconi e ballatoi

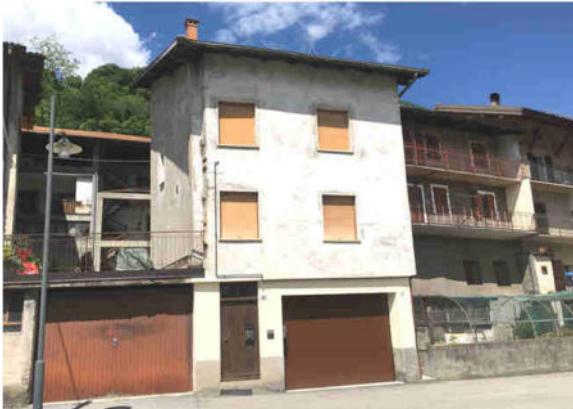
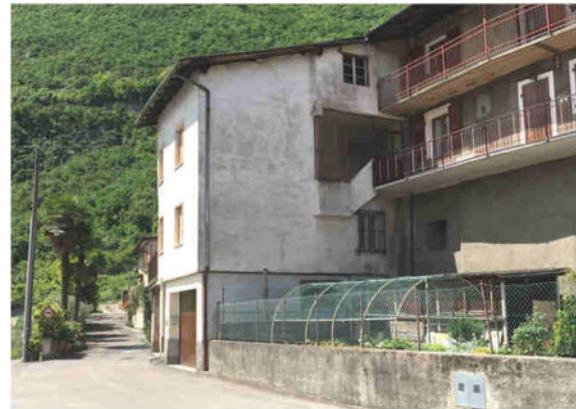
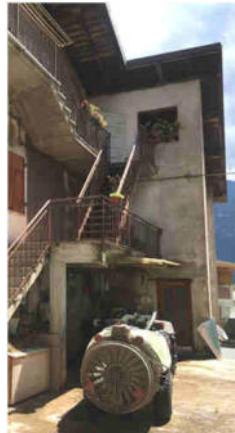
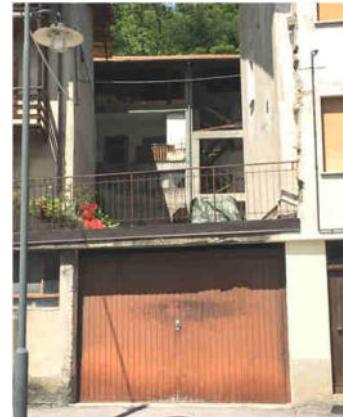
FOTO DEL FABBRICATO

4.	Utilizzo dell'edificio:		<u>Utilizzi</u>	
4.1	piano semi/interrato:	-	R-residenza	T-terziario
4.2	piano terra:	D	E-edificio religioso	S-soffitta
4.3	piano primo:	R	D-androne/cantine/garage	C-commerciale
4.4	piano secondo:	R	P-funzione pubblica	A-artigianale
4.5	piano terzo:	-		
4.6	sottotetto:	S

- 3.1 vengano riconfigurati i prospetti riproponendo un'immagine di architettura tradizionale
- 3.2 vengano ridefiniti i parapetti di scale, balconi e ballatoi

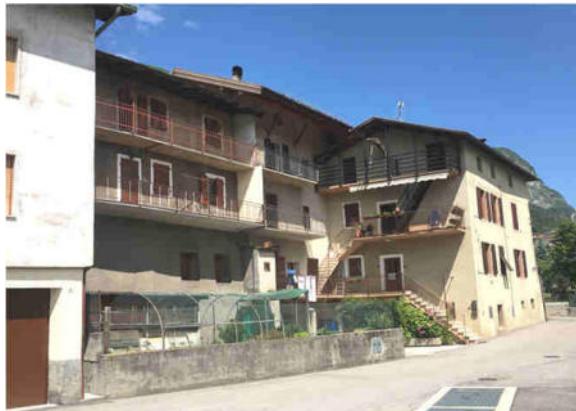
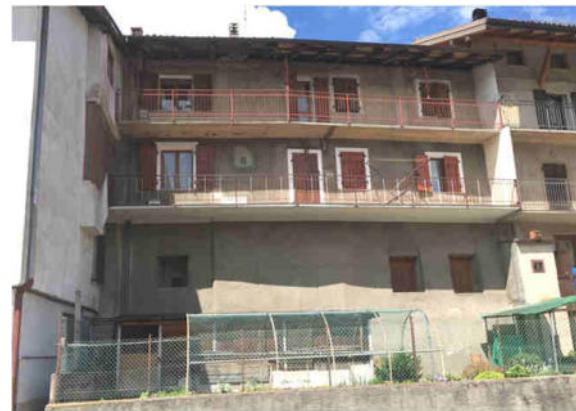
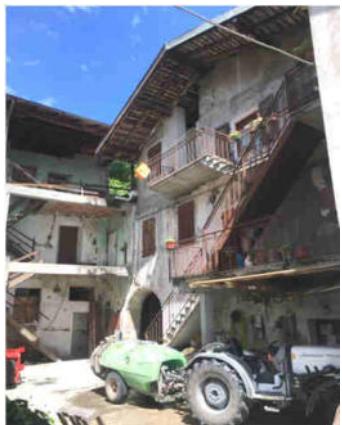
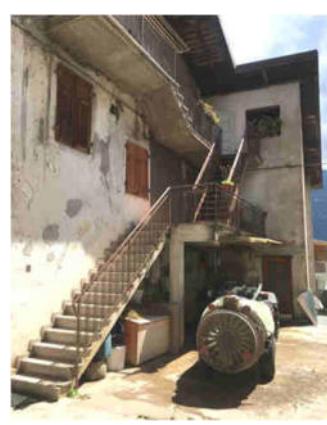
FOTO DEL FABBRICATO

4.	Utilizzo dell'edificio:		<u>Utilizzi</u>	
4.1	piano semi/interrato:	D	R-residenza	T-terziario
4.2	piano terra:	D	E-edificio religioso	S-soffitta
4.3	piano primo:	R	D-androne/cantine/garage	C-commerciale
4.4	piano secondo:	R	P-funzione pubblica	A-artigianale
4.5	piano terzo:	-		
4.6	sottotetto:	-

1.	Categoria di intervento prevista:	RISTRUTTURAZIONE R3 A
2.	Prescrizioni:	<ul style="list-style-type: none">2.1 si conservino le cornici in pietra originali2.2 venga eliminata la tettoia in ferro e onduline lato corte interna2.3 venga eliminato il muro di suddivisione verticale tra le due unità adiacenti sul prospetto est
3.	Indicazioni progettuali:	<ul style="list-style-type: none">3.1 vengano ridefiniti e uniformati i parapetti di scale, balconi e ballatoi riproponendo un'immagine di architettura tradizionale

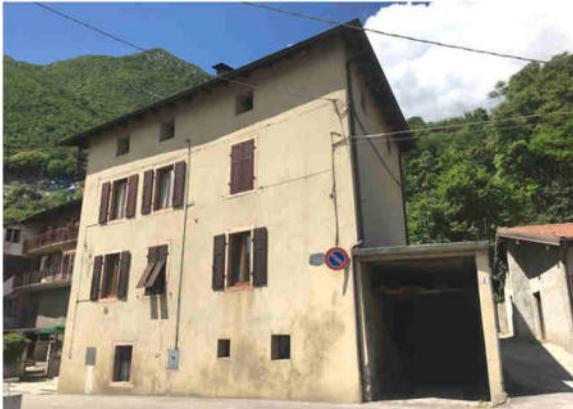
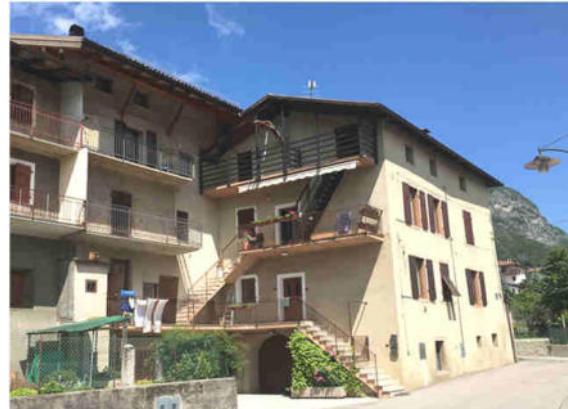
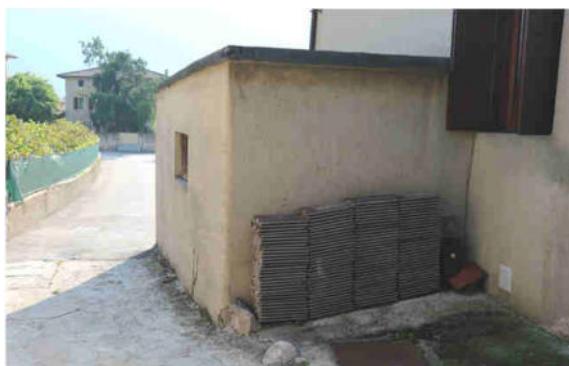
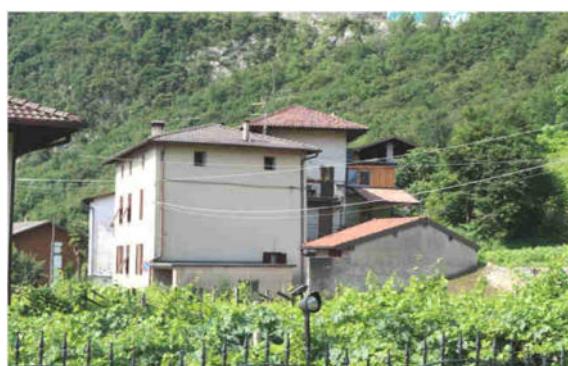
FOTO DEL FABBRICATO

4.	Utilizzo dell'edificio:		<u>Utilizzi</u>	
4.1	piano semi/interrato:	-	R-residenza	T-terziario
4.2	piano terra:	D	E-edificio religioso	S-soffitta
4.3	piano primo:	R	D-androne/cantine/garage	C-commerciale
4.4	piano secondo:	R	P-funzione pubblica	A-artigianale
4.5	piano terzo:	-		
4.6	sottotetto:	S

5.	Epoca di costruzione:		Epoca di ristrutturazione:	
5.1	anteriore al 1860	<input checked="" type="checkbox"/>	5.4	ristrutturazione dopo il 1950 <input checked="" type="checkbox"/>
5.2	tra il 1860 ed il 1939	<input type="checkbox"/>	5.5	ristrutturazione dopo il 1995 <input type="checkbox"/>
5.3	posteriore al 1939	<input type="checkbox"/>	nota:

6.	Caratteristiche generali del fabbricato:		<u>Materiali</u>	
6.1	N. piani fuori terra:	4	P-pietra/sasso	M-metallo
6.2	N. piani semi / interrati:	-	C-calcestruzzo	I-intonaco

6.3	N. manufatti esterni:	1	G-coppo	L-legno
6.4	N. di scale esterne:	1	PVC- pvc	H-tegole
6.5	N. di balconi e terrazze:	3	V-veneziane	
			<u>Stato di conservazione</u>

6.6	materiale serramenti:	PVC-L	C-cattivo	B-Buono
6.7	materiali elementi oscuranti:	L	O-ottimo	
6.8	materiale di finitura delle facciate:	I		
6.9	materiale di finitura della copertura:	G	<u>Elementi decorativi</u>

6.10	materiale di finitura sottogronda:	L	P-portale in pietra	L-lesena
6.11	stato di conservazione facciate:	B	T-targhe commemorative	CP-capitello
6.12	stato di conservazione copertura/tetto:	B	D-dipinti/affreschi/ceramiche	F-foro rilevante

6.13	presenza elementi decorativi:	C	M-cornici marcapiano	B-bugnato
			C-contorni in pietra	*non originale
			Z-zoccolo in pietra	**parz.originale

1.	Categoria di intervento prevista:	RISTRUTTURAZIONE R3 A
2.	Prescrizioni:	<ul style="list-style-type: none">2.1 si conservino le cornici in pietra originali2.2 si demolisca la superfetazione dei piani terra e primo lato est (wc)
3.	Indicazioni progettuali:	<ul style="list-style-type: none">3.1 vengano ridefiniti e uniformati i parapetti di scale, balconi e ballatoi3.2 venga riconfigurato il manufatto esterno (garage) lato nord riproponendo un'immagine di architettura tradizionale

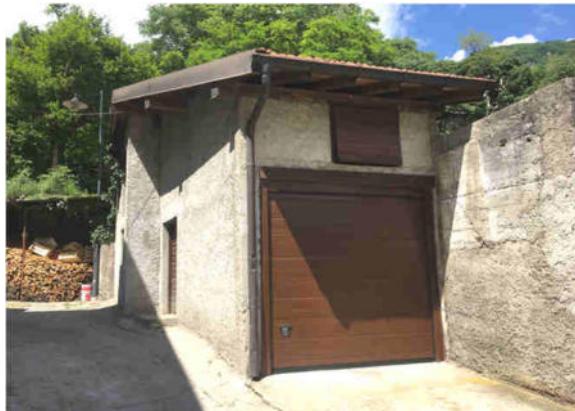
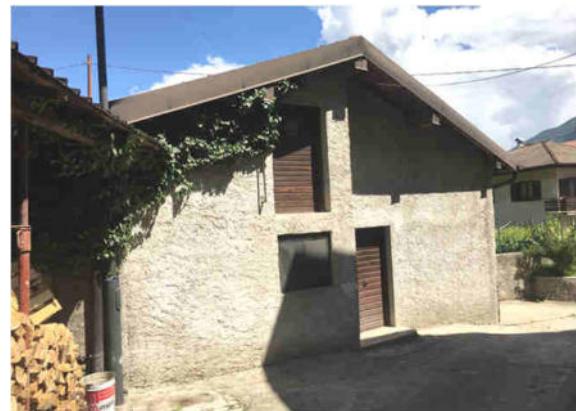
FOTO DEL FABBRICATO

4.	Utilizzo dell'edificio:		<u>Utilizzi</u>	
4.1	piano semi/interrato:	-	<i>R-residenza</i>	<i>T-terziario</i>
4.2	piano terra:	D	<i>E-edificio religioso</i>	<i>S-soffitta</i>
4.3	piano primo:	-	<i>D-androne/cantine/garage</i>	<i>C-commerciale</i>
4.4	piano secondo:	-	<i>P-funzione pubblica</i>	<i>A-artigianale</i>
4.5	piano terzo:	-		
4.6	sottotetto:	D

5.	Epoca di costruzione:		Epoca di ristrutturazione:	
5.1	anteriore al 1860	<input type="checkbox"/>	5.4	ristrutturazione dopo il 1950 <input type="checkbox"/>
5.2	tra il 1860 ed il 1939	<input type="checkbox"/>	5.5	ristrutturazione dopo il 1995 <input type="checkbox"/>
5.3	posteriore al 1939	<input checked="" type="checkbox"/>	nota:

6.	Caratteristiche generali del fabbricato:		<u>Materiali</u>	
6.1	N. piani fuori terra:	2	<i>P-pietra/sasso</i>	<i>M-metallo</i>
6.2	N. piani semi / interrati:	-	<i>C-calcestruzzo</i>	<i>I-intonaco</i>

6.3	N. manufatti esterni:	-	<i>G-coppo</i>	<i>L-legno</i>
6.4	N. di scale esterne:	-	<i>PVC- pvc</i>	<i>H-tegole</i>
6.5	N. di balconi e terrazze:	-	<i>V-veneziane</i>

6.6	materiale serramenti:	L	<u>Stato di conservazione</u>	
6.7	materiali elementi oscuranti:	L	<i>C-cattivo</i>	<i>B-Buono</i>
6.8	materiale di finitura delle facciate:	I	<i>O-ottimo</i>

6.9	materiale di finitura della copertura:	H	<u>Elementi decorativi</u>	
6.10	materiale di finitura sottogronda:	L	<i>P-portale in pietra</i>	<i>L-lesena</i>

6.11	stato di conservazione facciate:	B	<i>T-targhe commemorative</i>	<i>CP-capitello</i>
6.12	stato di conservazione copertura/tetto:	B	<i>D-dipinti/affreschi/ceramiche</i>	<i>F-foro rilevante</i>

6.13	presenza elementi decorativi:	-	<i>M-cornici marcapiano</i>	<i>B-bugnato</i>
			<i>C-contorni in pietra</i>	<i>*non originale</i>
			<i>Z-zoccolo in pietra</i>	<i>**parz.originale</i>

1. Categoria di intervento prevista: **RISTRUTTURAZIONE R3 A**

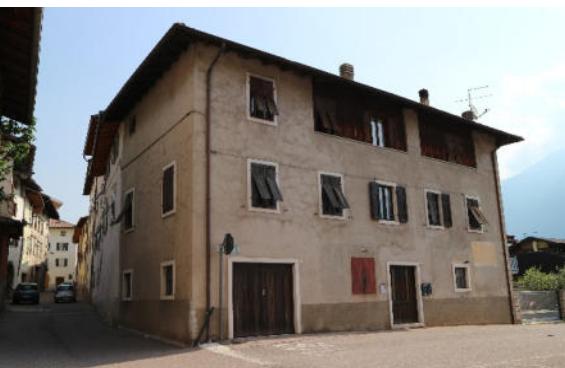
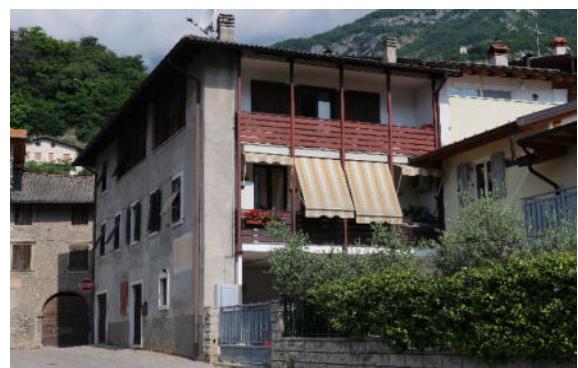
FOTO DEL FABBRICATO

4.	Utilizzo dell'edificio:		<u>Utilizzi</u>	
4.1	piano semi/interrato:	-	R-residenza	T-terziario
4.2	piano terra:	D	E-edificio religioso	S-soffitta
4.3	piano primo:	R	D-androne/cantine/garage	C-commerciale
4.4	piano secondo:	-	P-funzione pubblica	A-artigianale
4.5	piano terzo:	-		
4.6	sottotetto:	R

5.	Epoca di costruzione:		Epoca di ristrutturazione:	
5.1	anteriore al 1860	<input type="checkbox"/>	5.4	ristrutturazione dopo il 1950 <input checked="" type="checkbox"/>
5.2	tra il 1860 ed il 1939	<input checked="" type="checkbox"/>	5.5	ristrutturazione dopo il 1995 <input type="checkbox"/>
5.3	posteriore al 1939	<input type="checkbox"/>	nota:

6.	Caratteristiche generali del fabbricato:		<u>Materiali</u>	
6.1	N. piani fuori terra:	3	P-pietra/sasso	M-metallo
6.2	N. piani semi / interrati:	-	C-calcestruzzo	I-intonaco

6.3	N. manufatti esterni:	-	G-coppo	L-legno
6.4	N. di scale esterne:	-	PVC- pvc	H-tegole
6.5	N. di balconi e terrazze:	2	V-veneziane	
			<u>Stato di conservazione</u>

6.6	materiale serramenti:	L	C-cattivo	B-Buono
6.7	materiali elementi oscuranti:	L	O-ottimo	
6.8	materiale di finitura delle facciate:	I-L		
6.9	materiale di finitura della copertura:	H	<u>Elementi decorativi</u>

6.10	materiale di finitura sottogronda:	L	P-portale in pietra	L-lesena
			T-targhe commemorative	CP-capitello
6.11	stato di conservazione facciate:	B	D-dipinti/affreschi/ceramiche	F-foro rilevante

6.12	stato di conservazione copertura/tetto:	B	M-cornici marcapiano	B-bugnato
			C-contorni in pietra	*non originale
6.13	presenza elementi decorativi:	C*	Z-zoccolo in pietra	**parz.originale

1. Categoria di intervento prevista: **RISTRUTTURAZIONE R3 A**

2.1 edificio soggetto a piano colore

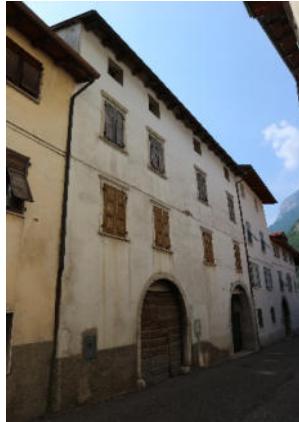
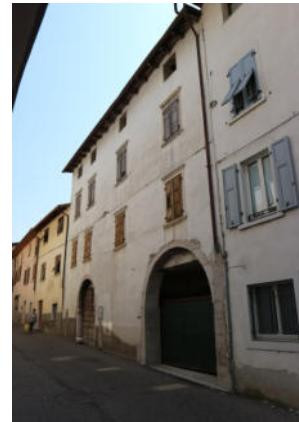
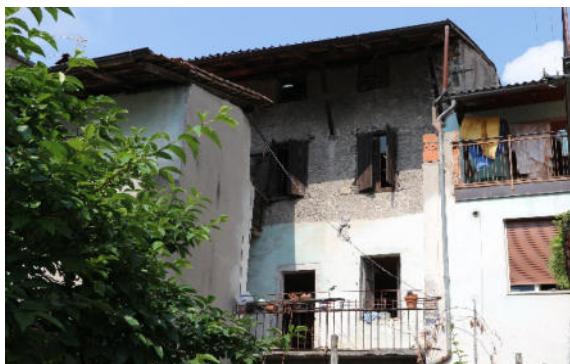
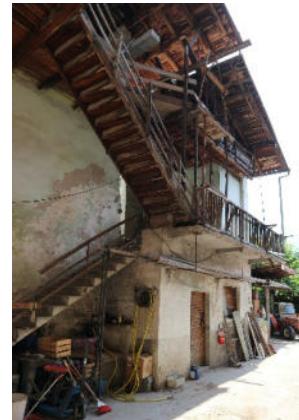
FOTO DEL FABBRICATO

4.	Utilizzo dell'edificio:		<u>Utilizzi</u>	
4.1	piano semi/interrato:	-	R-residenza	T-terziario
4.2	piano terra:	D	E-edificio religioso	S-soffitta
4.3	piano primo:	R	D-androne/cantine/garage	C-commerciale
4.4	piano secondo:	R	P-funzione pubblica	A-artigianale
4.5	piano terzo:	-		
4.6	sottotetto:	S

1.	Categoria di intervento prevista:	RISANAMENTO CONSERVATIVO R2 A
2.	Prescrizioni:	<ul style="list-style-type: none">2.1 edificio soggetto a piano colore2.2 il tamponamento superiore dei portoni in legno del piano terra copra la testa del solaio interno2.3 il prospetto est del volume aperto venga riconfigurato riproponendo un'immagine di architettura tradizionale2.4 I manufatti esterni ME sono soggetti a ristrutturazione edilizia R3 C
3.	Indicazioni progettuali:	<ul style="list-style-type: none">3.1 vengano ridefiniti e uniformati i parapetti di scale, balconi e ballatoi riproponendo un'immagine di architettura tradizionale
