COMUNE DI ALDENO

PIANO REGOLATORE GENERALE INSEDIAMENTI STORICI

VARIANTE SOSTANZIALE IN ADEGUAMENTO ALLA L.P.15/2015

FASCICOLO SCHEDATURA N. 2 ISOLATI I - L - M - N - O - P

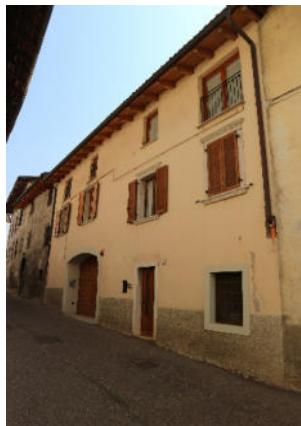
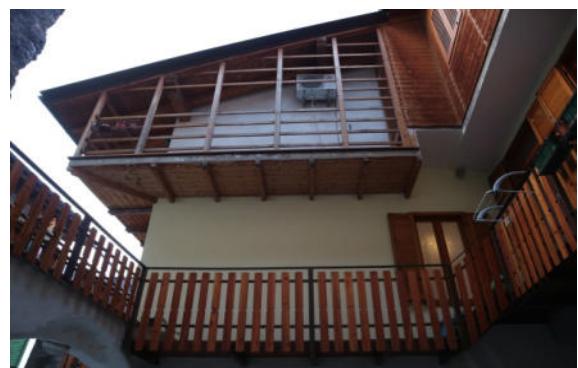
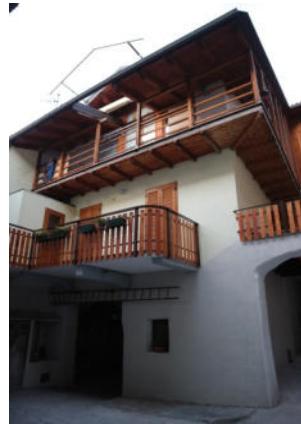
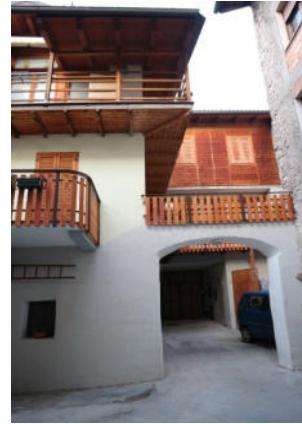
FOTO DEL FABBRICATO

1.1	indirizzo e numero civico:	Via Tre Novembre, 3
1.2	frazione / località:	Aldeno
1.3	comune catastale:	Aldeno
1.4	foglio mappa:	10
1.5	particella edificiale:	281/2
1.6	data del rilievo:	2018
1.7	isolato:	P

numero identificativo edificio / scheda: P8

6.3	N. manufatti esterni:	-	G-coppo	L-legno
6.4	N. di scale esterne:	1	PVC- pvc	H-tegole
6.5	N. di balconi e terrazze:	3	V-veneziane	
			<u>Stato di conservazione</u>

6.6	materiale serramenti:	L	C-cattivo	B-Buono
6.7	materiali elementi oscuranti:	PVC	O-ottimo	
6.8	materiale di finitura delle facciate:	I		
6.9	materiale di finitura della copertura:	H	<u>Elementi decorativi</u>

6.10	materiale di finitura sottogronda:	L	P-portale in pietra	L-lesena
			T-targhe commemorative	CP-capitello
6.11	stato di conservazione facciate:	B	D-dipinti/affreschi/ceramiche	F-foro rilevante

6.12	stato di conservazione copertura/tetto:	B	M-cornici marcapiano	B-bugnato
			C-contorni in pietra	*non originale
6.13	presenza elementi decorativi:	-	Z-zoccolo in pietra	**parz.originale

1. Categoria di intervento prevista: **RISTRUTTURAZIONE R3 A**

- 2.1 si sostituiscano le tapparelle con ante d'oscur
- 2.2 venga eliminato il paravento in onduline del balcone al primo piano lato corte interna
- 2.3 si sostituiscano i portoni metallici del piano terra lato corte interna con portoni in legno

- 3.1 vengano riconfigurati i prospetti riproponendo un'immagine di architettura tradizionale
- 3.2 vengano ridefiniti e uniformati i parapetti di scale, balconi e ballatoi

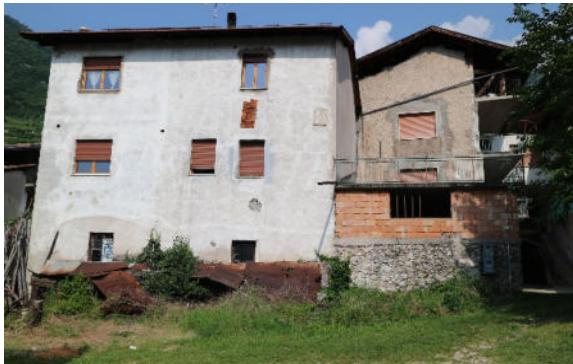
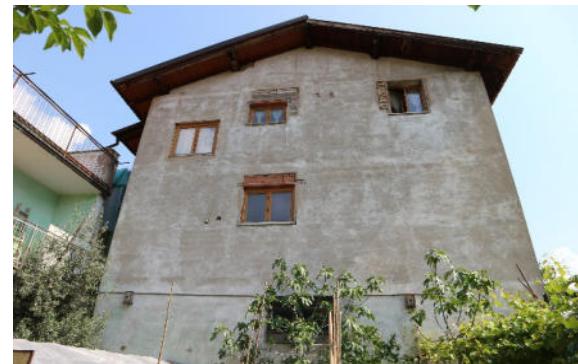
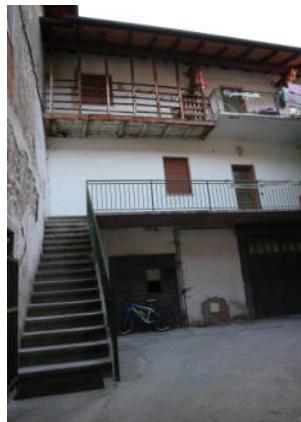
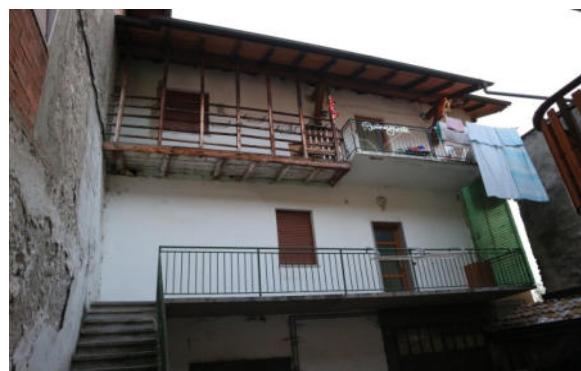
FOTO DEL FABBRICATO

1.1	indirizzo e numero civico:	Via Tre Novembre, 3
1.2	frazione / località:	Aldeno
1.3	comune catastale:	Aldeno
1.4	foglio mappa:	10
1.5	particella edificiale:	280
1.6	data del rilievo:	2018
1.7	isolato:	P

numero identificativo edificio / scheda: P9

6.3	N. manufatti esterni:	1	G-coppo	L-legno
6.4	N. di scale esterne:	1	PVC- pvc	H-tegole
6.5	N. di balconi e terrazze:	3	V-veneziane	
			<u>Stato di conservazione</u>

6.6	materiale serramenti:	L	C-cattivo	B-Buono
6.7	materiali elementi oscuranti:	L-PVC	O-ottimo	
6.8	materiale di finitura delle facciate:	I		
6.9	materiale di finitura della copertura:	G	<u>Elementi decorativi</u>

6.10	materiale di finitura sottogronda:	L	P-portale in pietra	L-lesena
			T-targhe commemorative	CP-capitello
6.11	stato di conservazione facciate:	C	D-dipinti/affreschi/ceramiche	F-foro rilevante

6.12	stato di conservazione copertura/tetto:	B	M-cornici marcapiano	B-bugnato
			C-contorni in pietra	*non originale
6.13	presenza elementi decorativi:	P-C	Z-zoccolo in pietra	**parz.originale

1.	Categoria di intervento prevista:	RISTRUTTURAZIONE R3 B
2.	Prescrizioni:	<ul style="list-style-type: none">2.1 edificio soggetto a piano colore2.2 si conservi l'allineamento della facciata principale con gli edifici adiacenti2.3 si conservino il portale le cornici in pietra originali2.4 si sostituiscano le tapparelle con ante d'oscurro
3.	Indicazioni progettuali:	<ul style="list-style-type: none">3.1 vengano riconfigurati i prospetti lato corte interna riproponendo un'immagine di architettura tradizionale3.2 vengano ridefiniti e uniformati i parapetti di scale, balconi e ballatoi

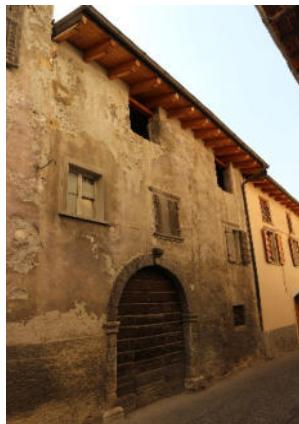
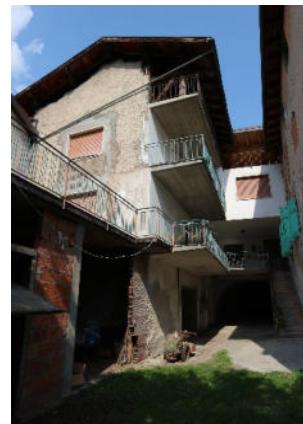
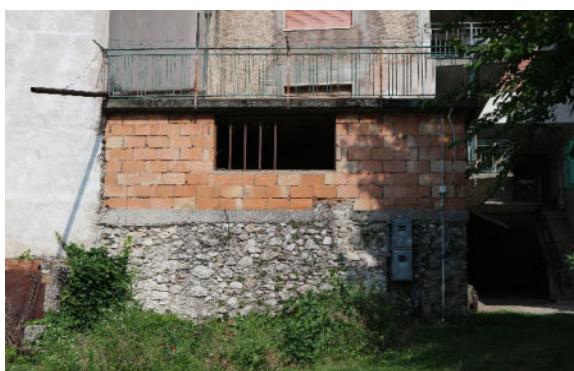
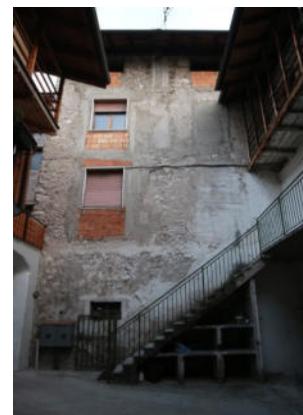
FOTO DEL FABBRICATO

- 1.1 indirizzo e numero civico: Via Tre Novembre, 1
 1.2 frazione / località: Aldeno
 1.3 comune catastale: Aldeno
 1.4 foglio mappa: 10
 1.5 particella edificiale: 280
 1.6 data del rilievo: 2018
 1.7 isolato: P

numero identificativo edificio / scheda: P10

6.3	N. manufatti esterni:	-	<i>G-coppo</i>	<i>L-legno</i>
6.4	N. di scale esterne:	1	<i>PVC- pvc</i>	<i>H-tegole</i>
6.5	N. di balconi e terrazze:	1	<i>V-venziane</i>	
			<u>Stato di conservazione</u>

6.6	materiale serramenti:	L	<i>C-cattivo</i>	<i>B-Buono</i>
6.7	materiali elementi oscuranti:	L	<i>O-ottimo</i>	
6.8	materiale di finitura delle facciate:	I

6.9	materiale di finitura della copertura:	G	<u>Elementi decorativi</u>	
6.10	materiale di finitura sottogronda:	L	<i>P-portale in pietra</i>	<i>L-lesena</i>

6.11	stato di conservazione facciate:	C	<i>T-targhe commemorative</i>	<i>CP-capitello</i>
6.12	stato di conservazione copertura/tetto:	C	<i>D-dipinti/affreschi/ceramiche</i>	<i>F-foro rilevante</i>

6.13	presenza elementi decorativi:	D-C	<i>M-cornici marcapiano</i>	<i>B-bugnato</i>
			<i>C-contorni in pietra</i>	<i>*non originale</i>
			<i>Z-zoccolo in pietra</i>	<i>**parz.originale</i>

1. Categoria di intervento prevista: **RISANAMENTO CONSERVATIVO R2 B**

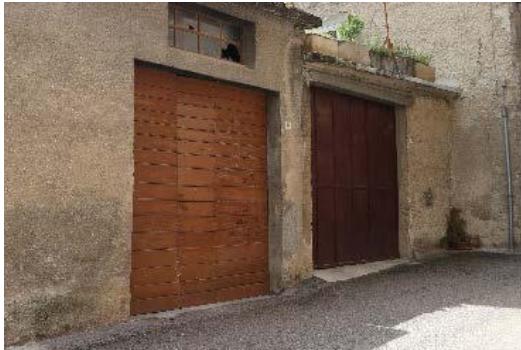
FOTO DEL FABBRICATO

4.	Utilizzo dell'edificio:	<u>Utilizzi</u>		
4.1	piano semi/interrato:	-	<i>R-residenza</i>	<i>T-terziario</i>
4.2	piano terra:	D	<i>E-edificio religioso</i>	<i>S-soffitta</i>
4.3	piano primo:	-	<i>D-androne/cantine/garage</i>	<i>C-commerciale</i>
4.4	piano secondo:	-	<i>P-funzione pubblica</i>	<i>A-artigianale</i>
4.5	piano terzo:	-		
4.6	sottotetto:	-

6.	Caratteristiche generali del fabbricato:	<u>Materiali</u>		
6.1	N. piani fuori terra:	1	<i>P-pietra/sasso</i>	<i>M-metallo</i>
6.2	N. piani semi / interrati:	-	<i>C-calcestruzzo</i>	<i>I-intonaco</i>

6.6	materiale serramenti:	M	<i>C-cattivo</i>	<i>B-Buono</i>
6.7	materiali elementi oscuranti:	-	<i>O-ottimo</i>	
6.8	materiale di finitura delle facciate:	I-C

6.11	stato di conservazione facciate:	B	<i>T-targhe commemorative</i>	<i>CP-capitello</i>
6.12	stato di conservazione copertura/tetto:	B	<i>D-dipinti/affreschi/ceramiche</i>	<i>F-foro rilevante</i>

1. Categoria di intervento prevista: **RISTRUTTURAZIONE R3 C**

3.1 vengano riconfigurati i prospetti riproponendo un'immagine di architettura tradizionale

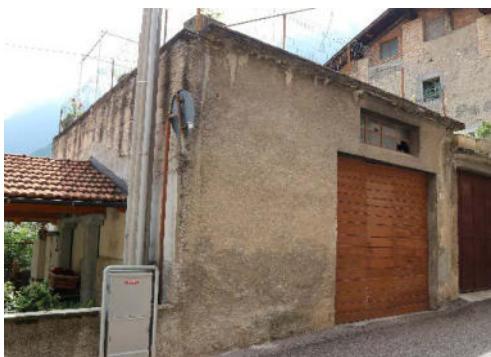
FOTO DEL FABBRICATO

4.	Utilizzo dell'edificio:	<u>Utilizzi</u>		
4.1	piano semi/interrato:	-	<i>R-residenza</i>	<i>T-terziario</i>
4.2	piano terra:	D	<i>E-edificio religioso</i>	<i>S-soffitta</i>
4.3	piano primo:	-	<i>D-androne/cantine/garage</i>	<i>C-commerciale</i>
4.4	piano secondo:	-	<i>P-funzione pubblica</i>	<i>A-artigianale</i>
4.5	piano terzo:	-		
4.6	sottotetto:	-

6.	Caratteristiche generali del fabbricato:	<u>Materiali</u>		
6.1	N. piani fuori terra:	1	<i>P-pietra/sasso</i>	<i>M-metallo</i>
6.2	N. piani semi / interrati:	-	<i>C-calcestruzzo</i>	<i>I-intonaco</i>

6.6	materiale serramenti:	L	<i>C-cattivo</i>	<i>B-Buono</i>
6.7	materiali elementi oscuranti:	-	<i>O-ottimo</i>	
6.8	materiale di finitura delle facciate:	I-C

6.11	stato di conservazione facciate:	B	<i>T-targhe commemorative</i>	<i>CP-capitello</i>
6.12	stato di conservazione copertura/tetto:	B	<i>D-dipinti/affreschi/ceramiche</i>	<i>F-foro rilevante</i>

1. Categoria di intervento prevista: **RISTRUTTURAZIONE R3 C**

3.1 vengano riconfigurati i prospetti riproponendo un'immagine di architettura tradizionale

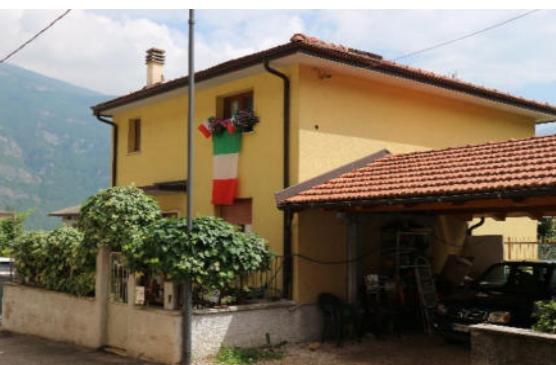
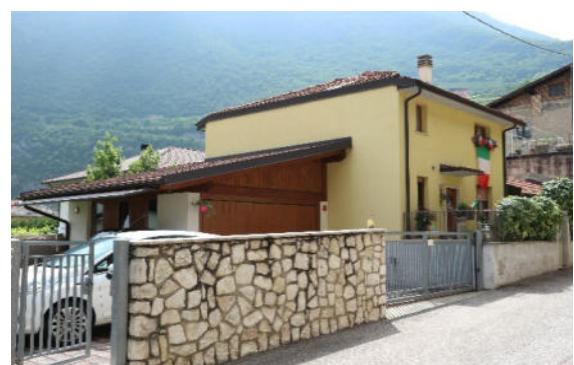
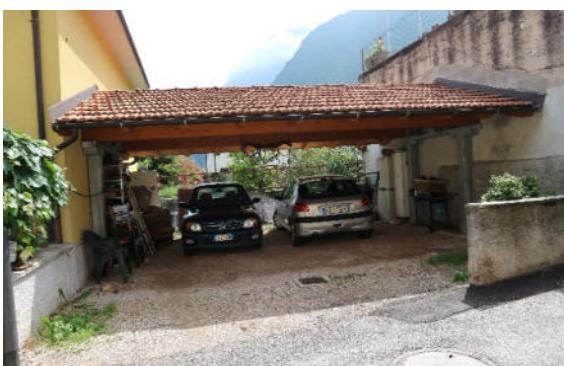
4.	Utilizzo dell'edificio:	<u>Utilizzi</u>		
4.1	piano semi/interrato:	-	<i>R-residenza</i>	<i>T-terziario</i>
4.2	piano terra:	R	<i>E-edificio religioso</i>	<i>S-soffitta</i>
4.3	piano primo:	R	<i>D-androne/cantine/garage</i>	<i>C-commerciale</i>
4.4	piano secondo:	-	<i>P-funzione pubblica</i>	<i>A-artigianale</i>
4.5	piano terzo:	-		
4.6	sottotetto:	-

6.	Caratteristiche generali del fabbricato:	<u>Materiali</u>		
6.1	N. piani fuori terra:	2	<i>P-pietra/sasso</i>	<i>M-metallo</i>
6.2	N. piani semi / interrati:	-	<i>C-calcestruzzo</i>	<i>I-intonaco</i>

6.6	materiale serramenti:	L	<i>C-cattivo</i>	<i>B-Buono</i>
6.7	materiali elementi oscuranti:	PVC	<i>O-ottimo</i>	
6.8	materiale di finitura delle facciate:	I

6.9	materiale di finitura della copertura:	H	<u>Elementi decorativi</u>	
6.10	materiale di finitura sottogronda:	C	<i>P-portale in pietra</i>	<i>L-lesena</i>

2.1 Il manufatto esterno ME è soggetto a ristrutturazione edilizia R3 C
